МЕЖГОСУДАРСТВЕННЫЙ АВИАЦИОННЫЙ КОМИТЕТ
КОМИССИЯ ПО РАССЛЕДОВАНИЮ АВИАЦИОННЫХ ПРОИСШЕСТВИЙ
ОКОНЧАТЕЛЬНЫЙ ОТЧЕТ
ПО РАССЛЕДОВАНИЮ АВИАЦИОННОГО ПРОИСШЕСТВИЯ

Вид авиационного происшествия	АПбЧЖ
Тип воздушного судна	B-737-300
Государственный и регистрационный опознавательные знаки	EX-37005
Заводской номер	24681
Владелец ВС	Авиакомпания «Avia Traffic Company»
Эксплуатант	Авиакомпания «Avia Traffic Company»
Авиационная администрация	Агентство ГА Кыргызской Республики
Место авиационного происшествия	Кыргызская Республика, аэродром Ош Координаты: N 40°35'59,00" и E 072°48' 40,04"
Дата, время авиационного происшествия	22.11.2015, 02:00 UTC (08:00 местного времени), сумерки

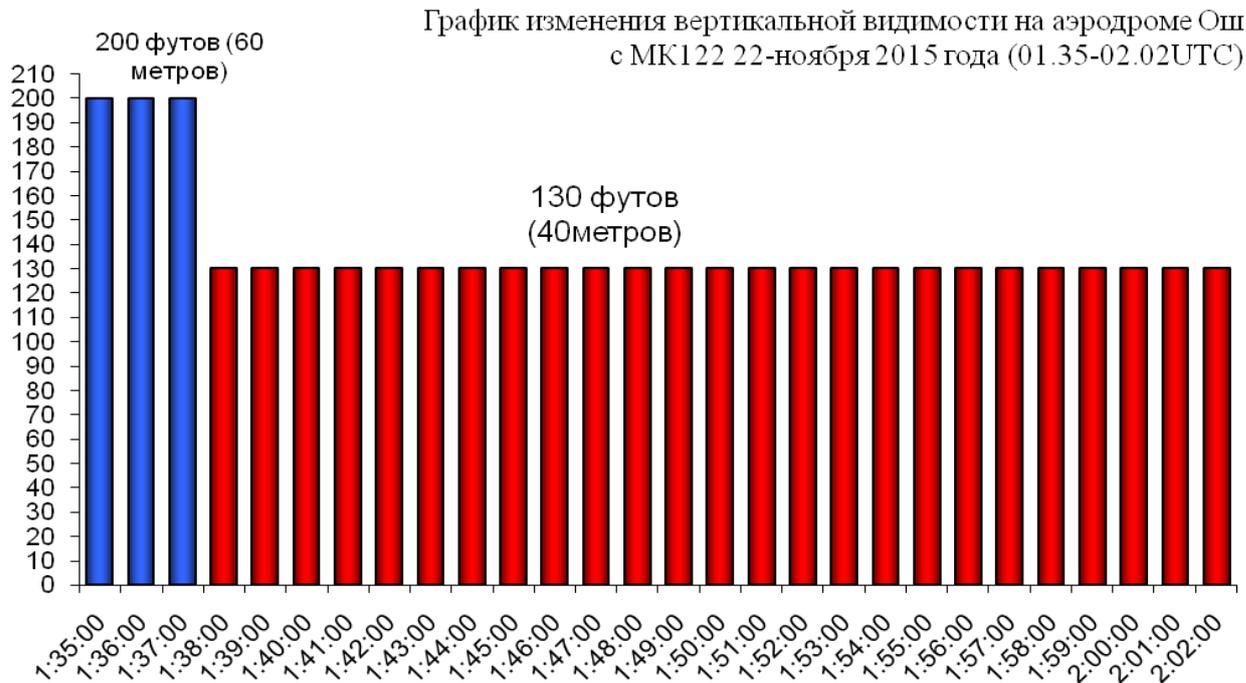
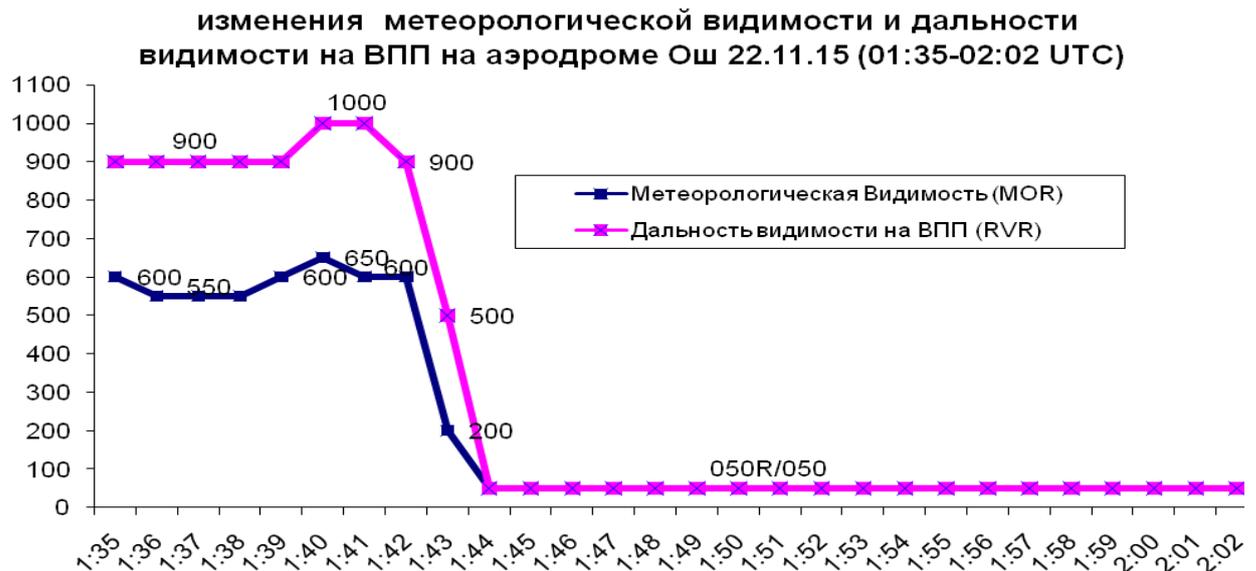
Рисунок 7 Метеорологические параметры на аэродроме Ош

Изменение параметров нижней границы облачности, метеорологической видимости и дальности видимости на ВПП 12 в минутном режиме времени с 01:35 до 02:02 22.11.2015 на аэродроме Ош представлено на следующих графиках.

Начиная с 01:38, вертикальная видимость устойчиво была 130 футов, что ниже установленного минимума CAT I (ВПП - 200 ф) для аэродрома Ош.

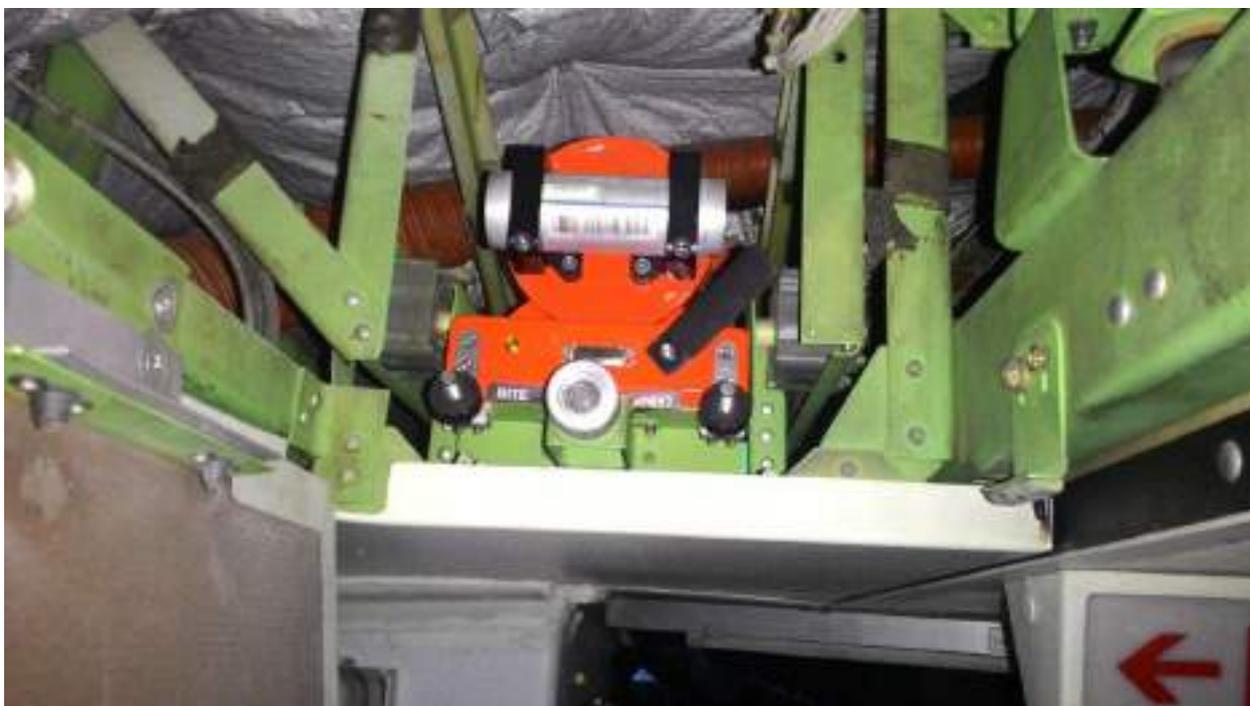
Рисунок 10 Нахождение FDR на месте установки

Тип самописца - PART №: 980-4700-042, серийный номер - 5499, DATE CODE - 9948. После АП находился на штатном месте, повреждений не имеет, снят с самолета В-737-300 EX-37005 22.11.2015 представителем комиссии по расследованию АП в присутствии представителя следственной группы СО ОВДТ МВД КР.

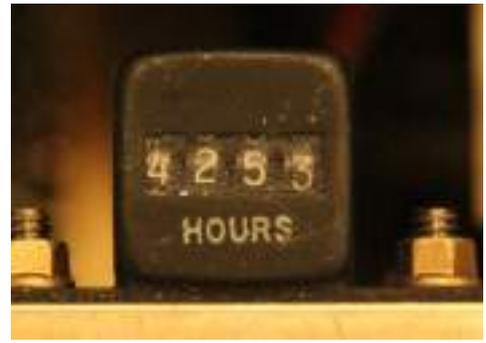
Для изучения состояния звуконосителя кожух регистратора был демонтирован. После снятия кожуха регистратора был обнаружен счетчик, зафиксировавший наработку в 4253 часа. Обнаружен разрыв пломбы крышки защищенного контейнера лентопротяжного механизма регистратора.

Рисунок 15 Регистратор с демонтированным кожухом
а) внешний вид; б) счетчик наработки; в) пломбировка защищённого контейнера лентопротяжного механизма

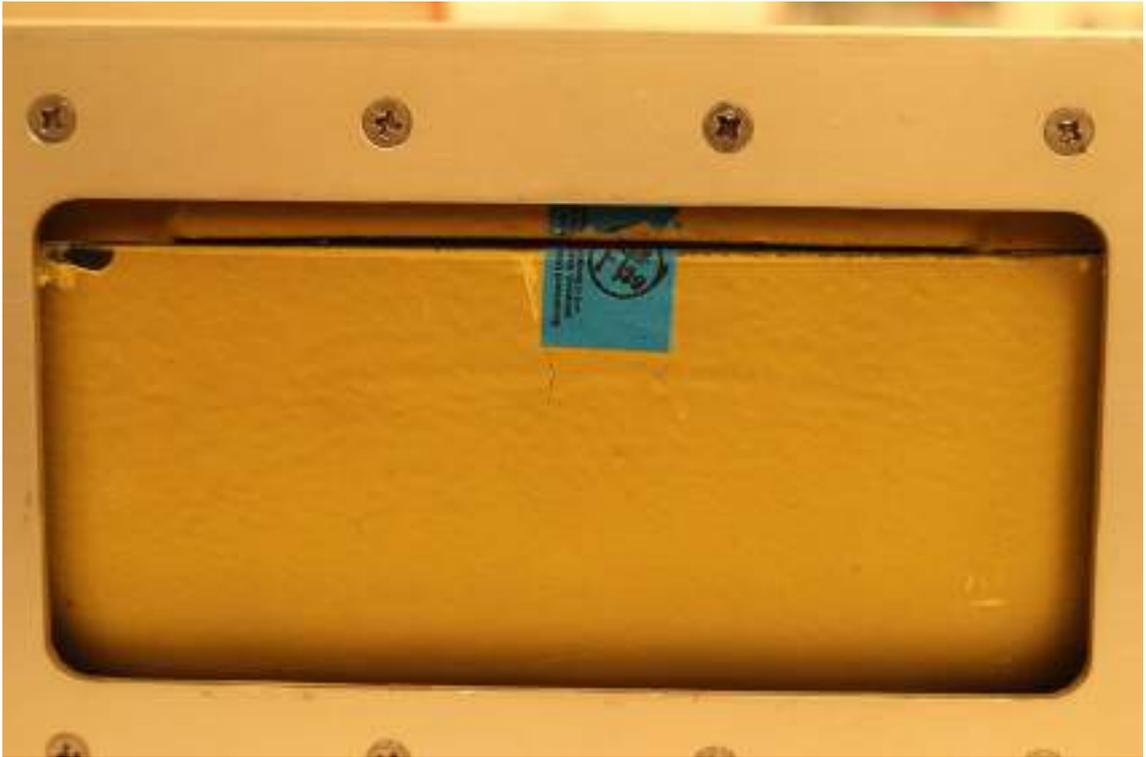
в)

1. Речевой регистратор AV557C, P/N 980-6005-076, Serial NO 9703 не имеет следов внешних повреждений.
2. Присутствует пломбировочная этикетка на винте снятия кожуха регистратора.
3. Пломбировочная этикетка защищенного контейнера лентопротяжного механизма повреждена.
4. Нароботка регистратора согласно счетчику составляет 4253 часов.
5. Звуконоситель (магнитная лента) находится вне тракта звукозаписи. Весь объем звуконосителя находится на верхней катушке.
6. Пружинный механизм натяжения магнитной ленты поврежден.
7. Электрический привод (двигатель) лентопротяжного механизма после кратковременного включения перешел в неисправное состояние. Установить причину отказа привода не представилось возможным.

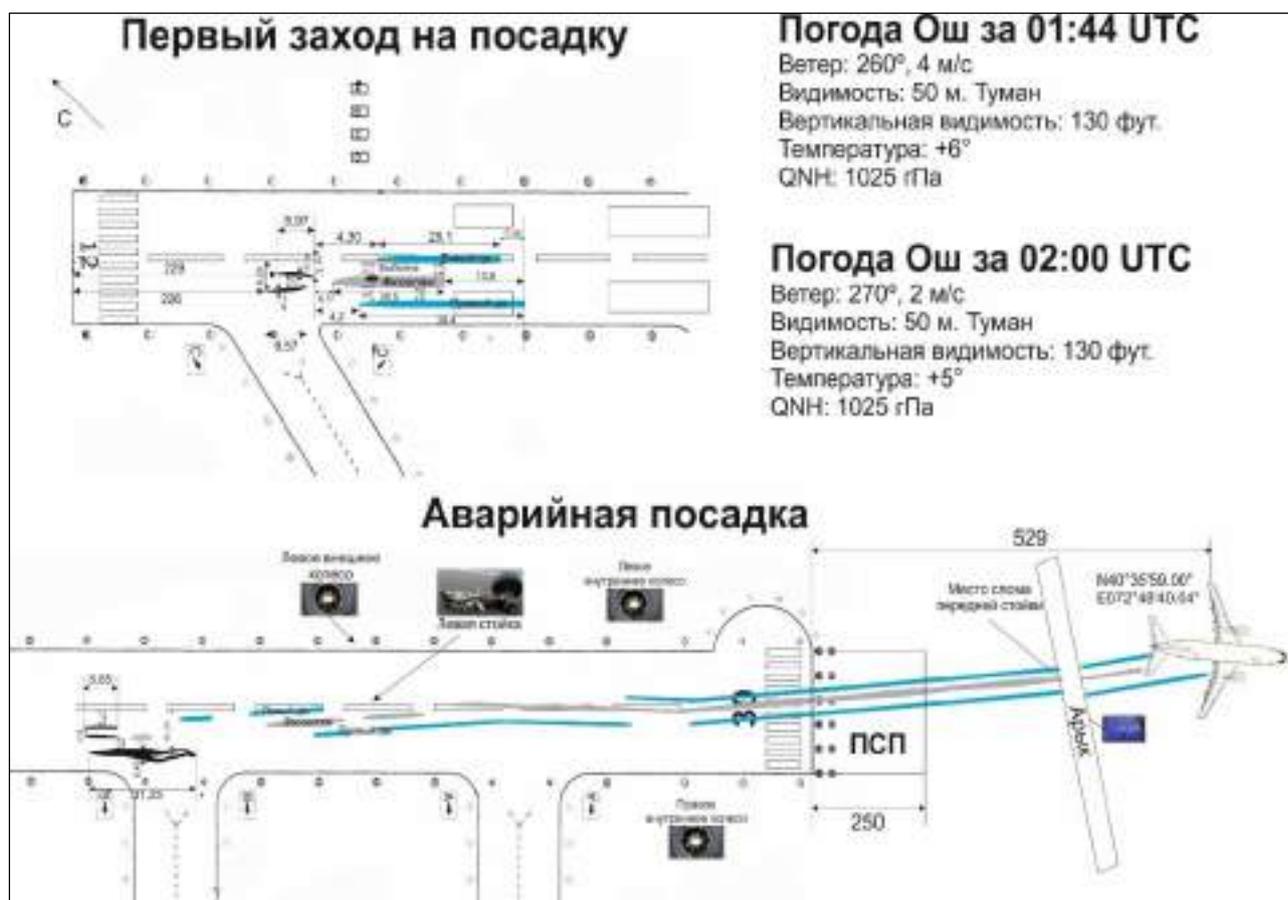
Рисунок 17 Кроки места столкновения с ВПП при первом заходе и аварийной посадке

Кроки места АП с привязкой к ВПП представлены на Рисунке 17. Общее направление движения центра масс воздушного судна совпадает с направлением, соответствующим значению МК_{пос}-122°.

Общее расстояние, в пределах которого находятся фрагменты конструкции ВС, составляет 2281 метр от первых следов аварийной посадки до места остановки на удалении 529 м от выходного порога ВПП 12 по направлению движения.

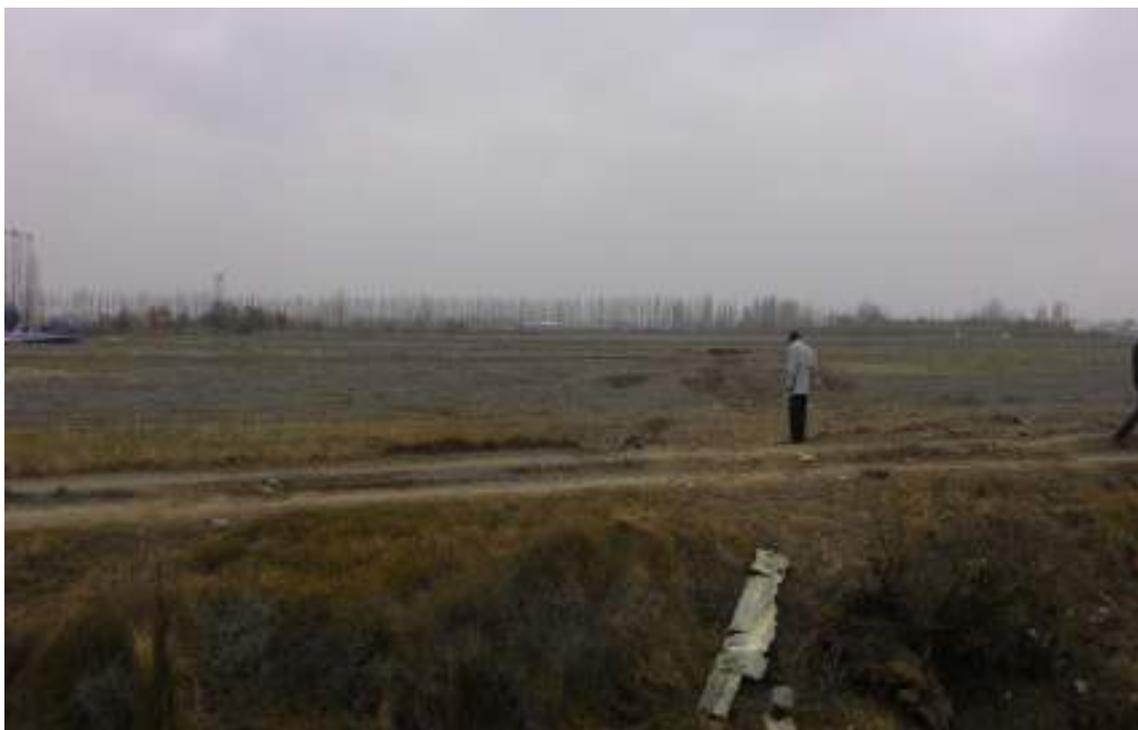
Рисунок 23 Следы движения ВС перед остановкой

Далее ВС продолжило движение по грунту, имеются четкие следы колес передней стойки шасси. На удалении ~400 м от входного порога ВПП 30 ВС пересекло два арыка шириной 6 метров, глубиной до 3 метров (арыки расположены за пределами полосы, свободной от препятствий, длина которой составляет 250 м) (Рисунок 22).

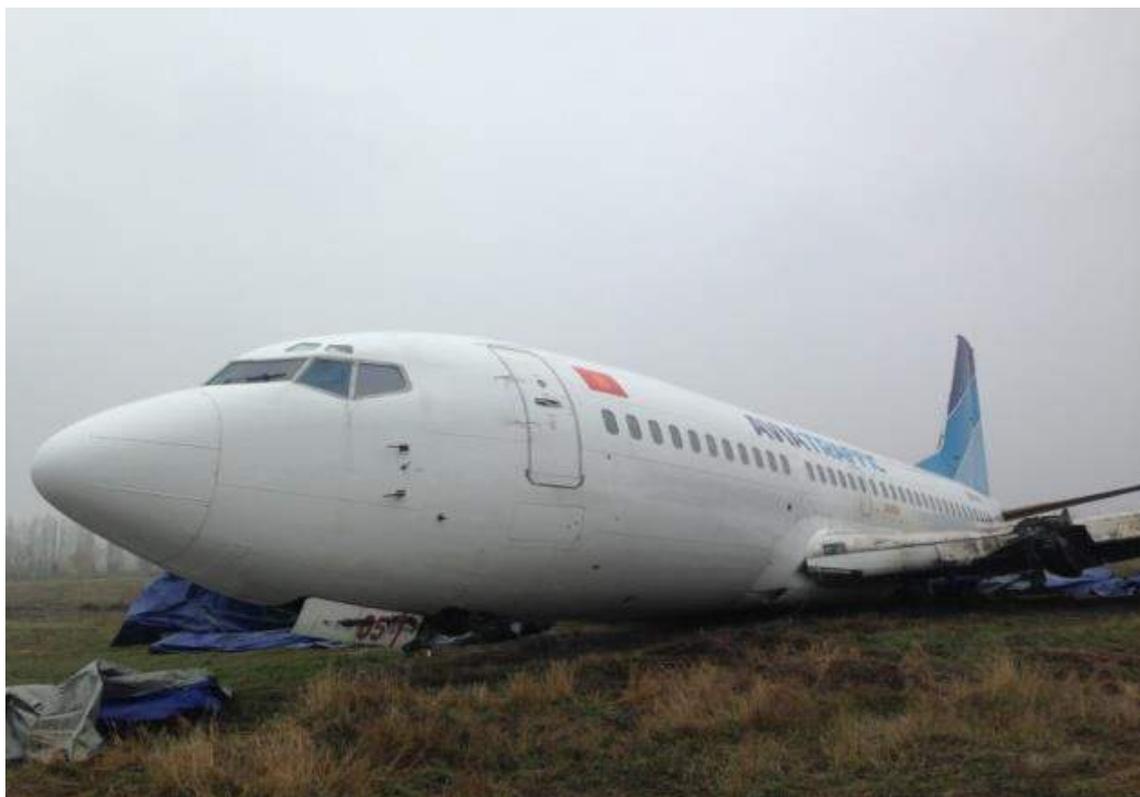
Рисунок 25 Положение ВС после прекращения движения

При пересечении арыков передняя стойка подломилась против движения ВС (Рисунок 24). ВС остановилось на удалении 529 метров от входного порога ВПП 30. Координаты расположения центра масс ВС: N40°35'59.00", E 072°48'40.04".

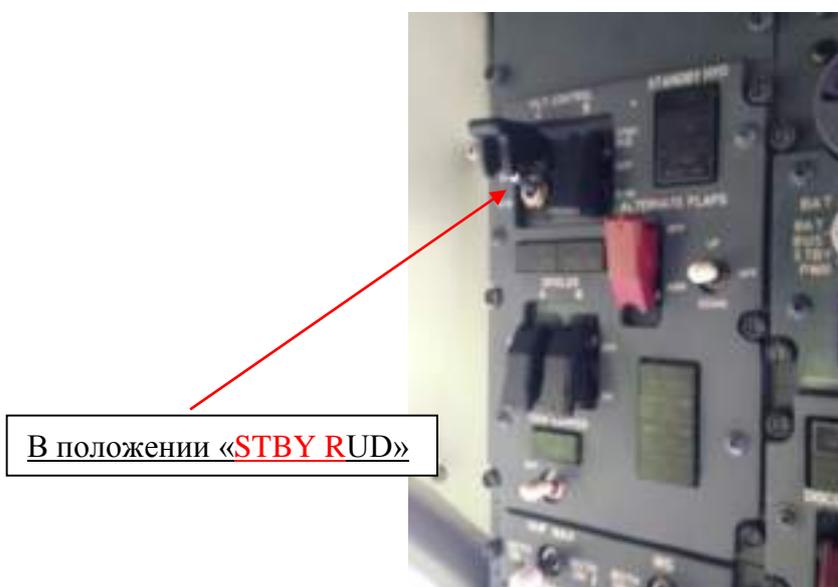
Рисунок 33 Положение переключателей подключения аварийной ГС к управлению РН после АП

При осмотре кабины установлено, что выключатели гидронасосов г/с «А» и «В» экипажем не были выключены (Рисунок 32). Аварийная гидросистема была подключена к системе управления рулем направления, переключатель г/с «А» находится в положении «STBY RUD» (Рисунок 33). Переключатель г/с «В» в положение «STBY RUD» переведен не был.

Однако, исходя из положения переключателей в кабине пилотов после АП, можно сделать следующие выводы. Пункт первый в полном объеме не выполнен поскольку только переключатель системы «А» был переведён в положение STBY RUD (Рисунок 33). QRH предписывает перевести оба переключателя (гидросистем «А» и «В») в положение STBY RUD. В то же время, перевод только одного переключателя обеспечивал управление рулем направления.

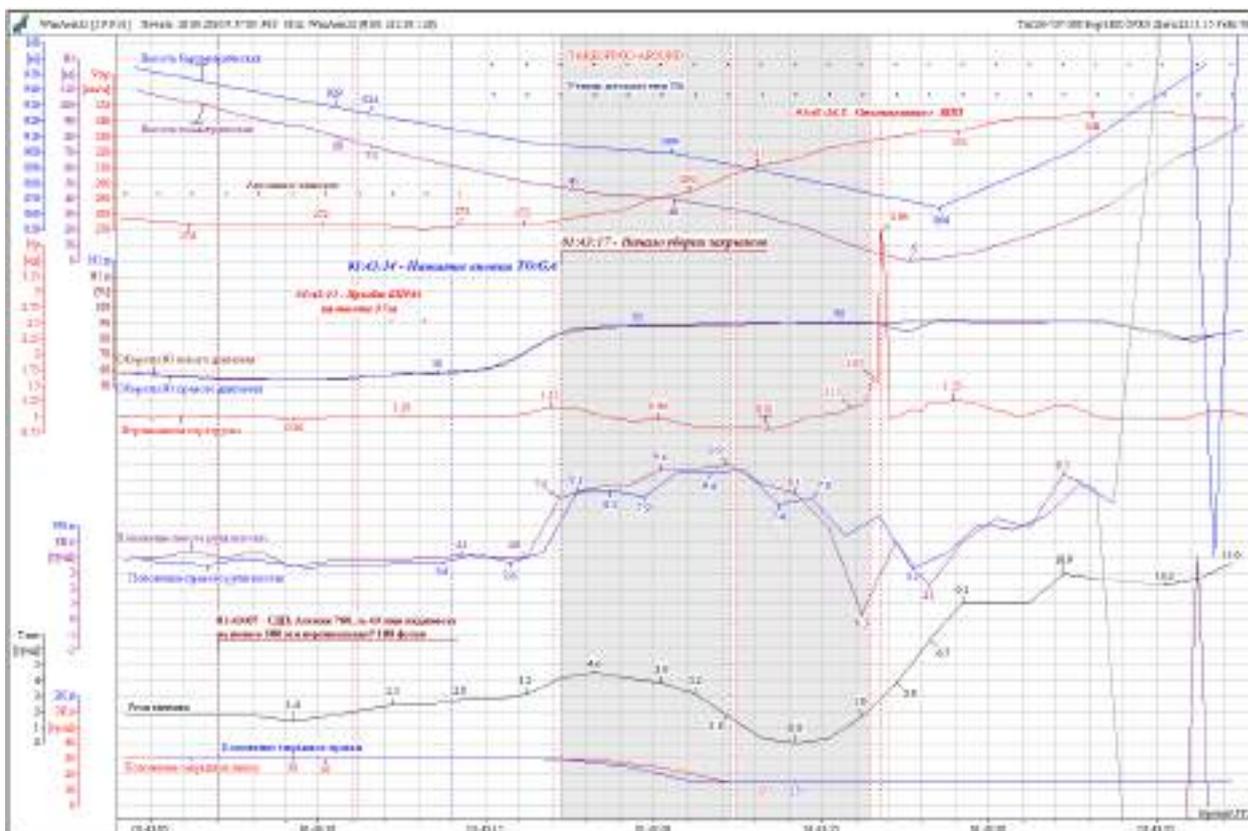
Рисунок 44 Уход на второй круг (начиная с момента времени 01:43:33 запись отклонения руля высоты недоуверена)

Для ухода на второй круг КВС, по его показаниям, дал команду «GO-AROUND, FLAPS FIFTEEN» (уход на второй круг, закрылки 15) и активировал режим TO/GA (Рисунок 44). В 01:43:18 началась уборка закрылков в положение 15°. Из показаний второго пилота: «...после команды КВС, приступил к уборке закрылков до 15...».

Только с момента времени 01:43:22,3 на геометрической высоте 30 м (25 м относительно места столкновения с ВПП) и удалении 170 м до порога ВПП 12, при вертикальной скорости снижения 5 м/сек, руль высоты за 4 секунды был отклонен в направлении «на кабрирование» от 10° до 0° (штурвальная колонка взята «на себя»). В начале руль высоты был отклонён только на 2° , из положения 10° до 8° . Это привело к увеличению вертикальной перегрузки с 0,83 ед. только до 1 ед. Угол тангажа ещё продолжал уменьшаться и к моменту времени 01:43:24 достиг значения 0° . При этом произошло увеличение приборной скорости до 170 кт (316 км/ч), вертикальной скорости

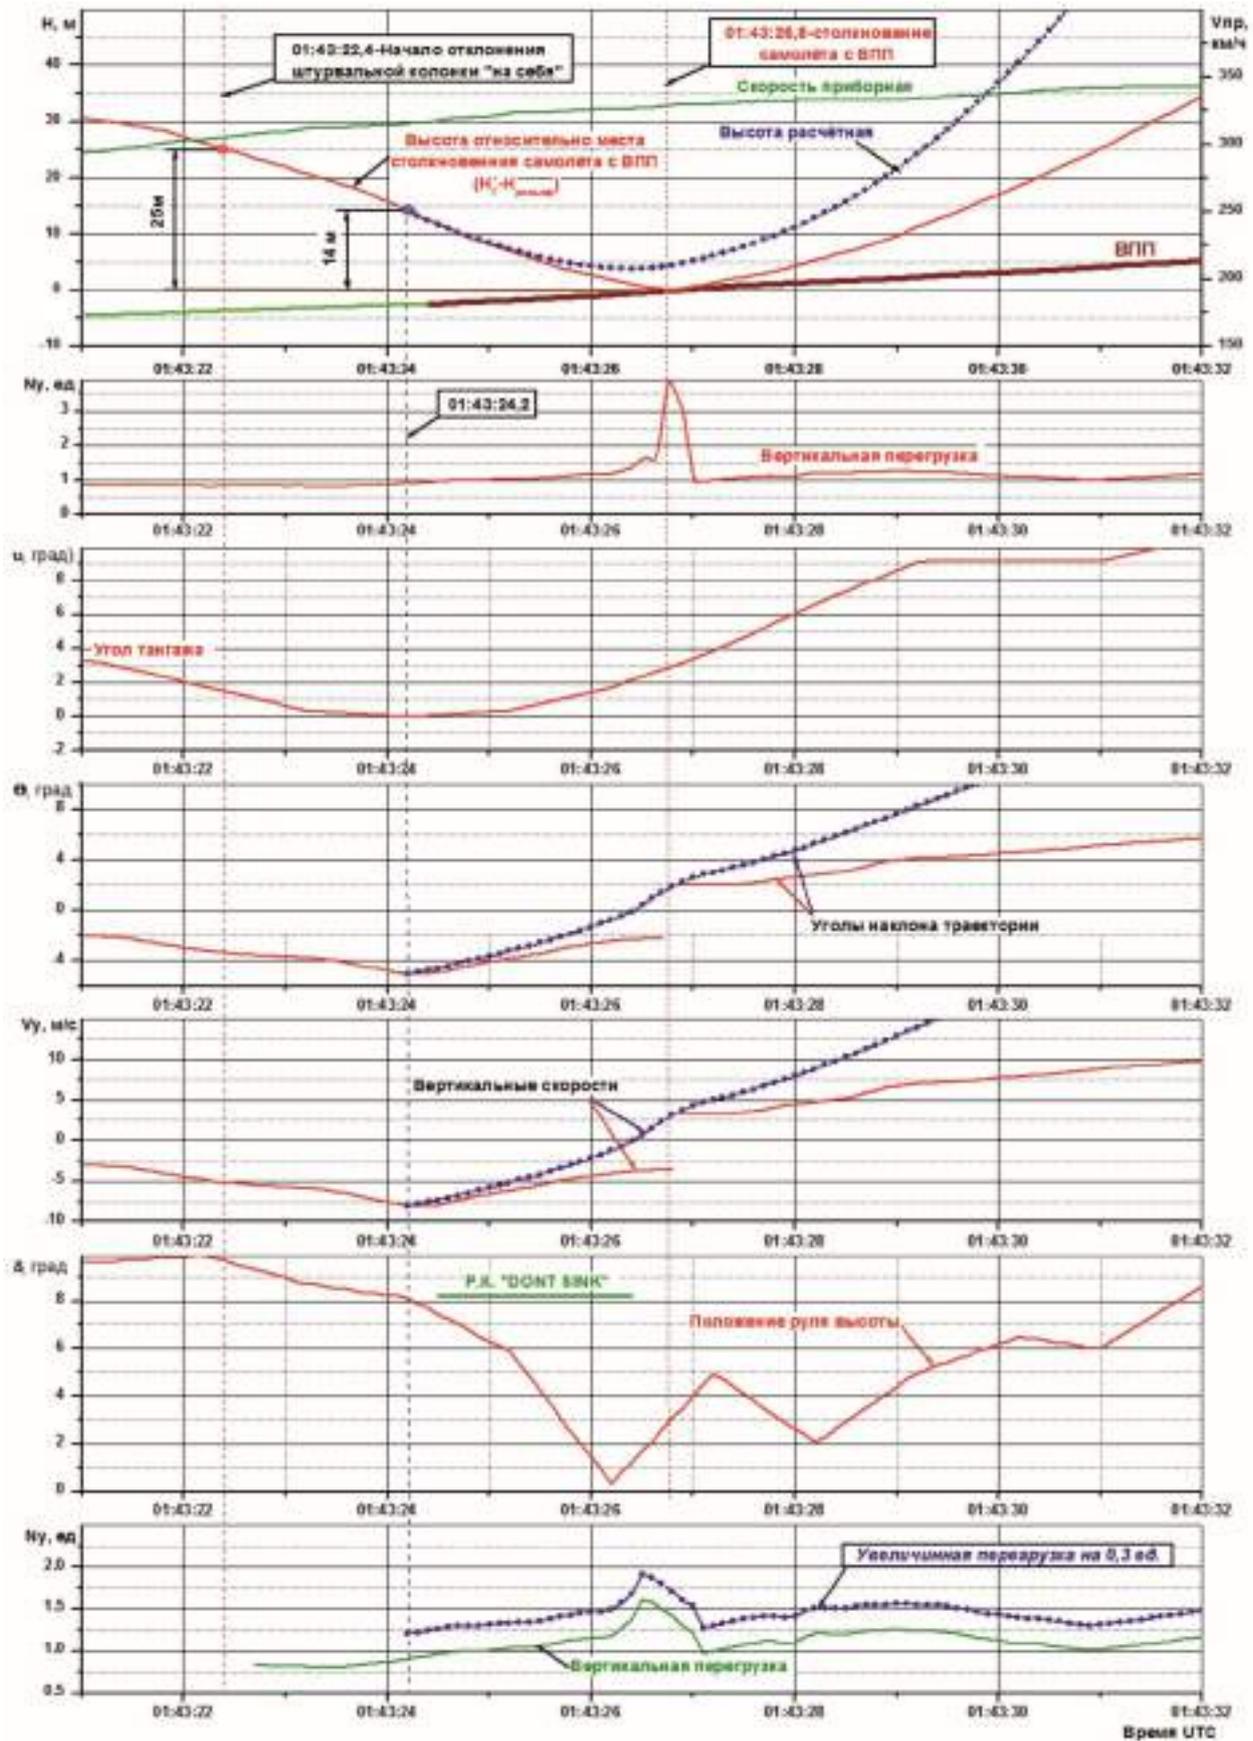
Рисунок 46 Зарегистрированные и расчетные параметры при попытке ухода на второй круг

снижения до 7,5 м/с, а угла наклона траектории примерно до 5° на пикирование (Рисунок 46).

вертикальную перегрузку (*без пикового её значения при столкновении*) увеличить на 0,3 ед. Результаты расчётов приведены на Рисунке 46. Из графика видно, что при такой скорректированной перегрузке самолёт уходит в набор с запасом высоты примерно 4 м от ВПП.

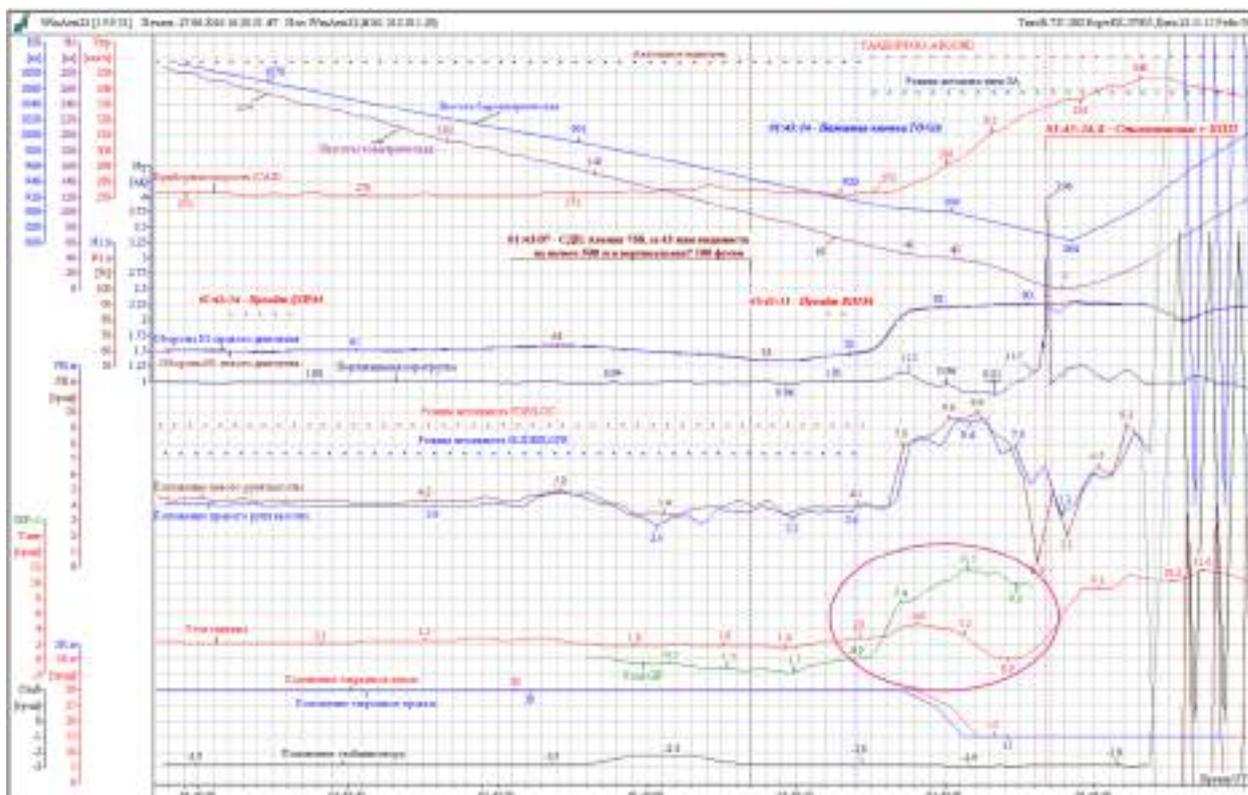
Рисунок 47 Результаты расчета угла GIF

Комиссия проанализировала также возможное влияние соматогравитационных иллюзий (иллюзии кабрирования) на действия КВС при уходе на второй круг. На рисунке ниже приведены расчеты «ощущаемого» угла тангажа (угла GIF).

Из-за особенностей функционирования вестибулярного аппарата человека при перемещениях с ускорением (продольным и/или угловым) и при недостаточном контроле пилотом показаний приборов (в первую очередь авиагоризонта) при полете в инструментальных метеоусловиях (вне видимости горизонта и/или внешних визуальных ориентиров) могут возникнуть соматогравитационные иллюзии.

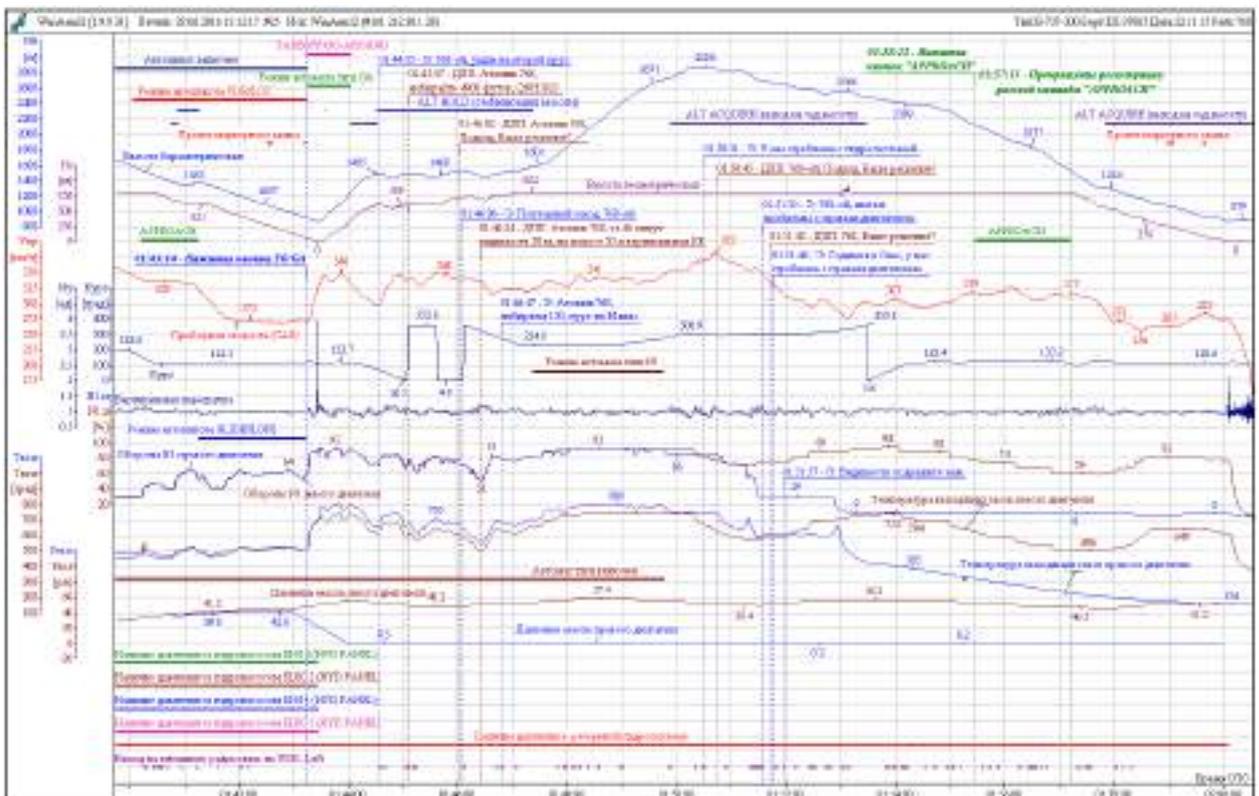
Рисунок 50 Параметры полета после ухода на второй круг

Столкновение самолета с ВПП привело к частичному разрушению правой и левой стоек шасси, повреждению маслосистемы правого двигателя, что привело к падению давления масла в правом двигателе практически до нуля (зарегистрировано на записи FDR) и повреждению гидросистем «А» и «В», о чем свидетельствует прекращение регистрации разовых команд: «Наличие давления за гидронасосами END1», «Наличие давления за гидронасосом END2», «Наличие давления за гидронасосом ELEC 1» и «Наличие давления за гидронасосом ELEC 2» (Рисунок 50).

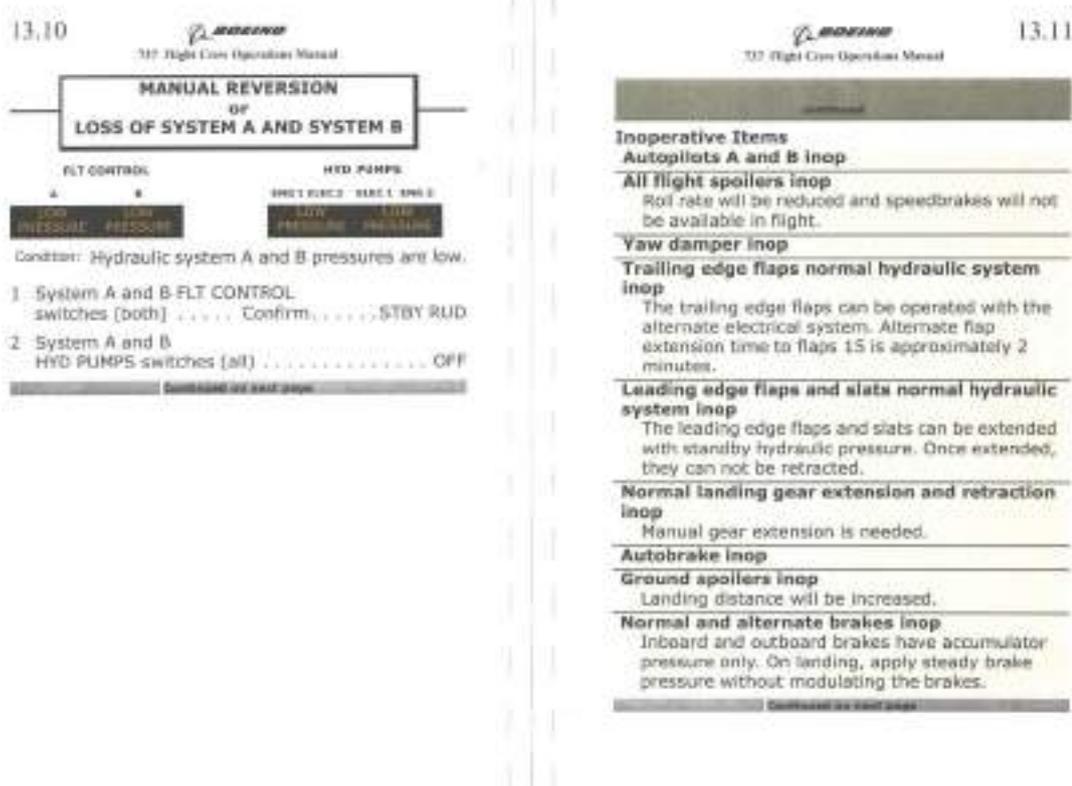
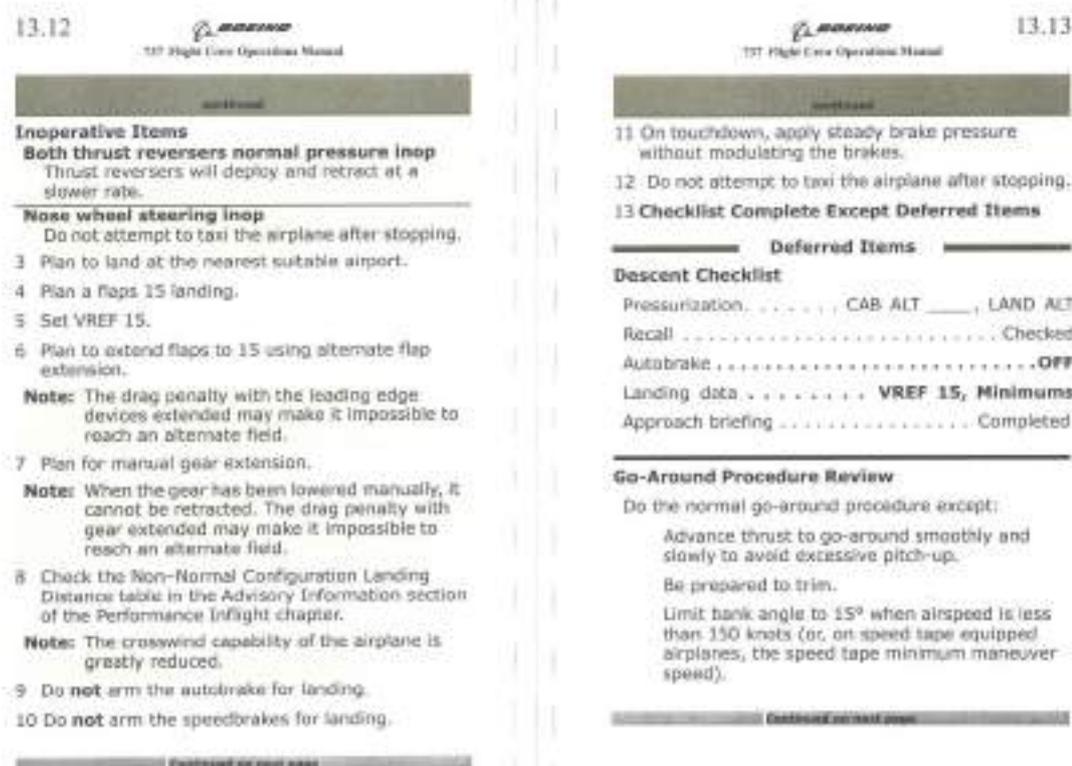
При отказе двух гидросистем экипаж должен был выполнить соответствующий раздел QRH (Рисунки 51 и 52). Из-за отсутствия записи бортового магнитофона однозначно определить, в каком объеме выполнялся указанный раздел, не представилось возможным.

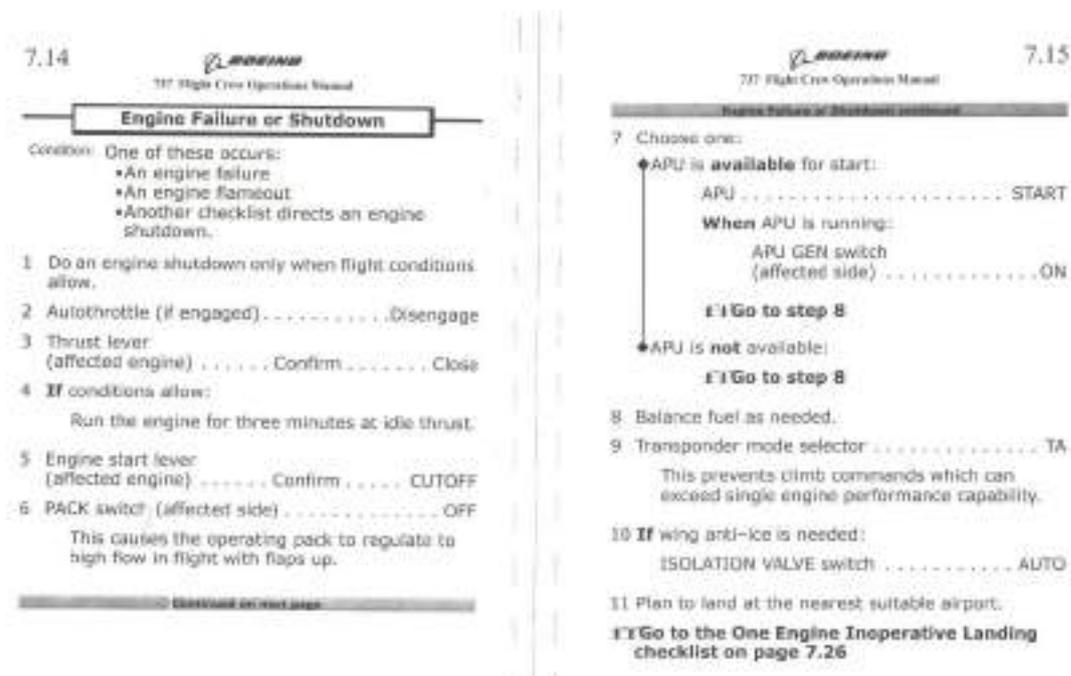
Рисунок 53 Раздел QRH при выключении двигателя

После выключения двигателя экипаж должен был выполнить ряд действий, предусмотренных QRH (Рисунок 53).

Анализ показал, что действия были выполнены не в полном объеме.

Не было включено перекрестное питание левого двигателя от левой и правой группы баков (из левой и правой консолей крыла) (Рисунок 31), что могло привести к неравномерной выработке топлива и дисбалансу самолета (пункт 8).

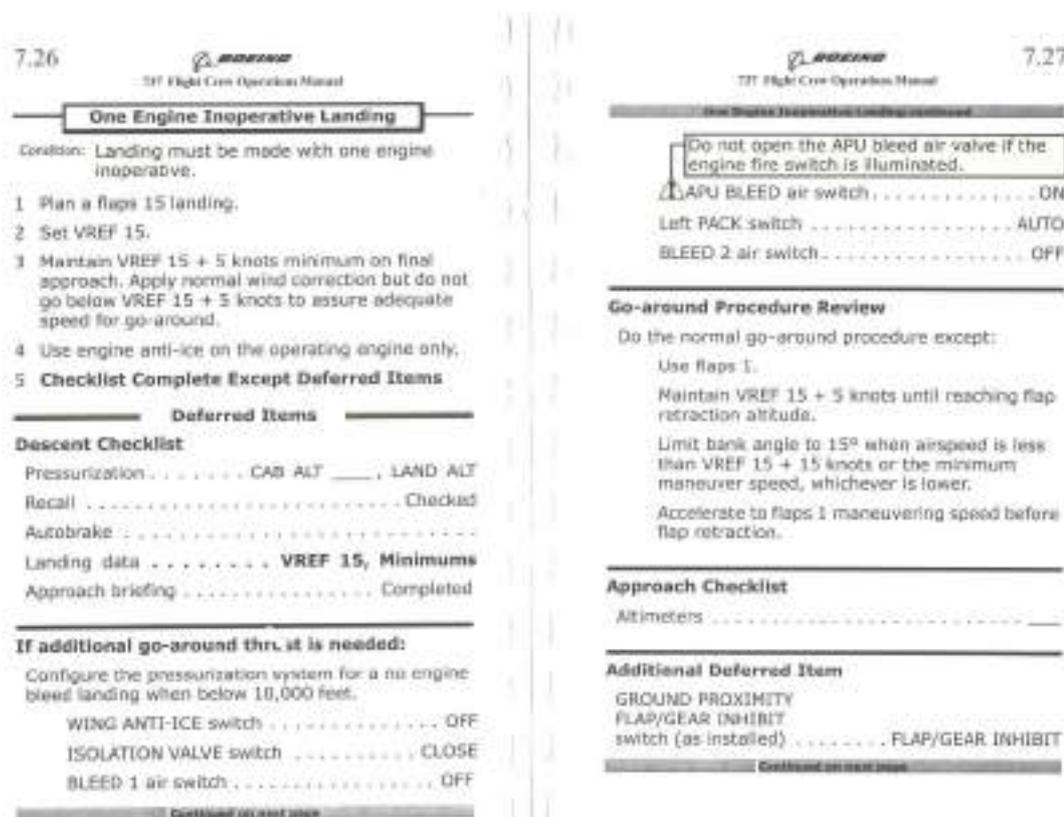
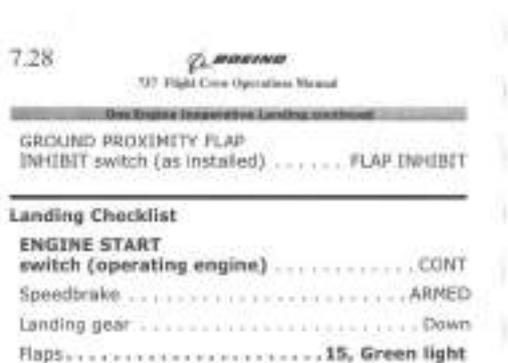
Раздел QRH при посадке на одном двигателе (Рисунки 54 и 55) предусматривает установку переключателя «GROUND PROXIMITY FLAP INHIBIT» в положение «FLAP INHIBIT». Переключатель в данное положение установлен не был, что привело к срабатыванию сигнализации «TOO LOW FLAPS» при приближении к земле.

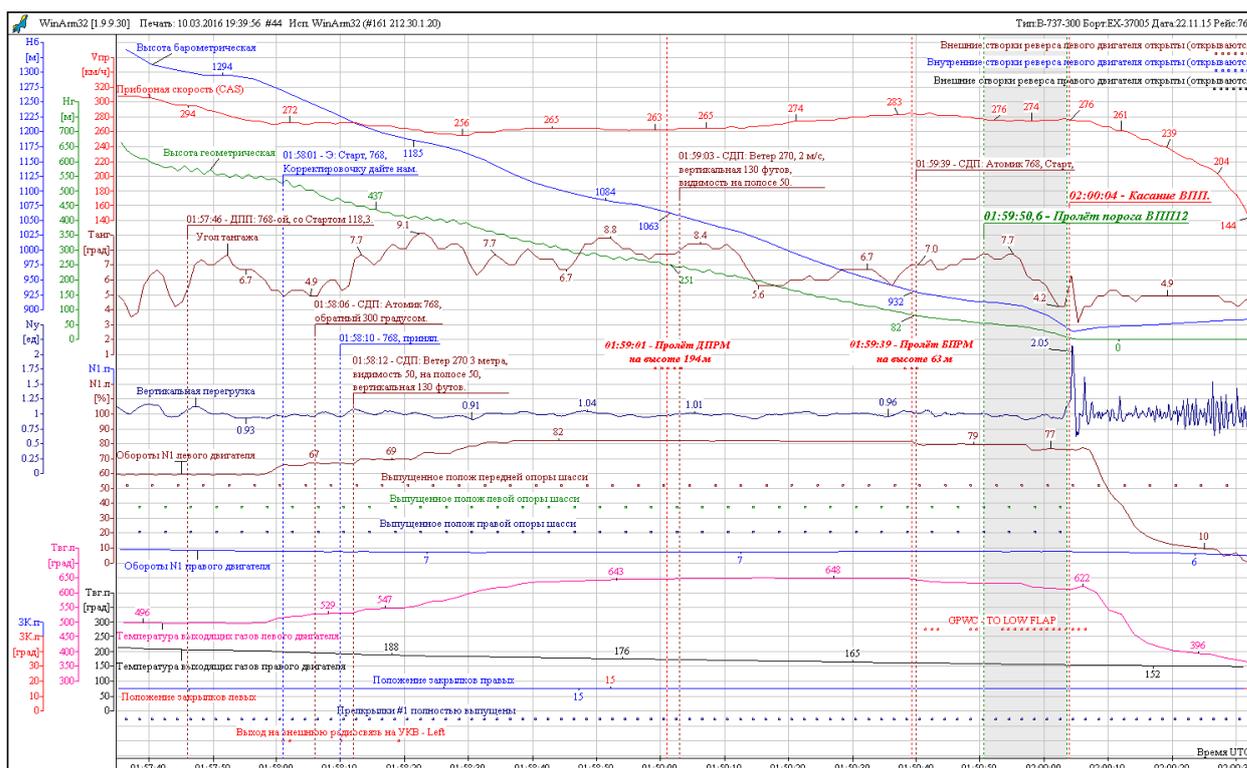
Рисунок 56 Параметры заключительного этапа полета

После перехода на связь с диспетчером Старта, в 01:58:01, экипаж запросил: «... Старт, 768, корректировочку дайте нам» (Рисунок 56). Диспетчер ответил: «... обратный 300 градусов». Запрос о контроле на курсе посадки, вероятно, был связан с тем, что на пилотажном приборе у второго пилота, по его объяснению, отсутствовали показания директорных стрелок.

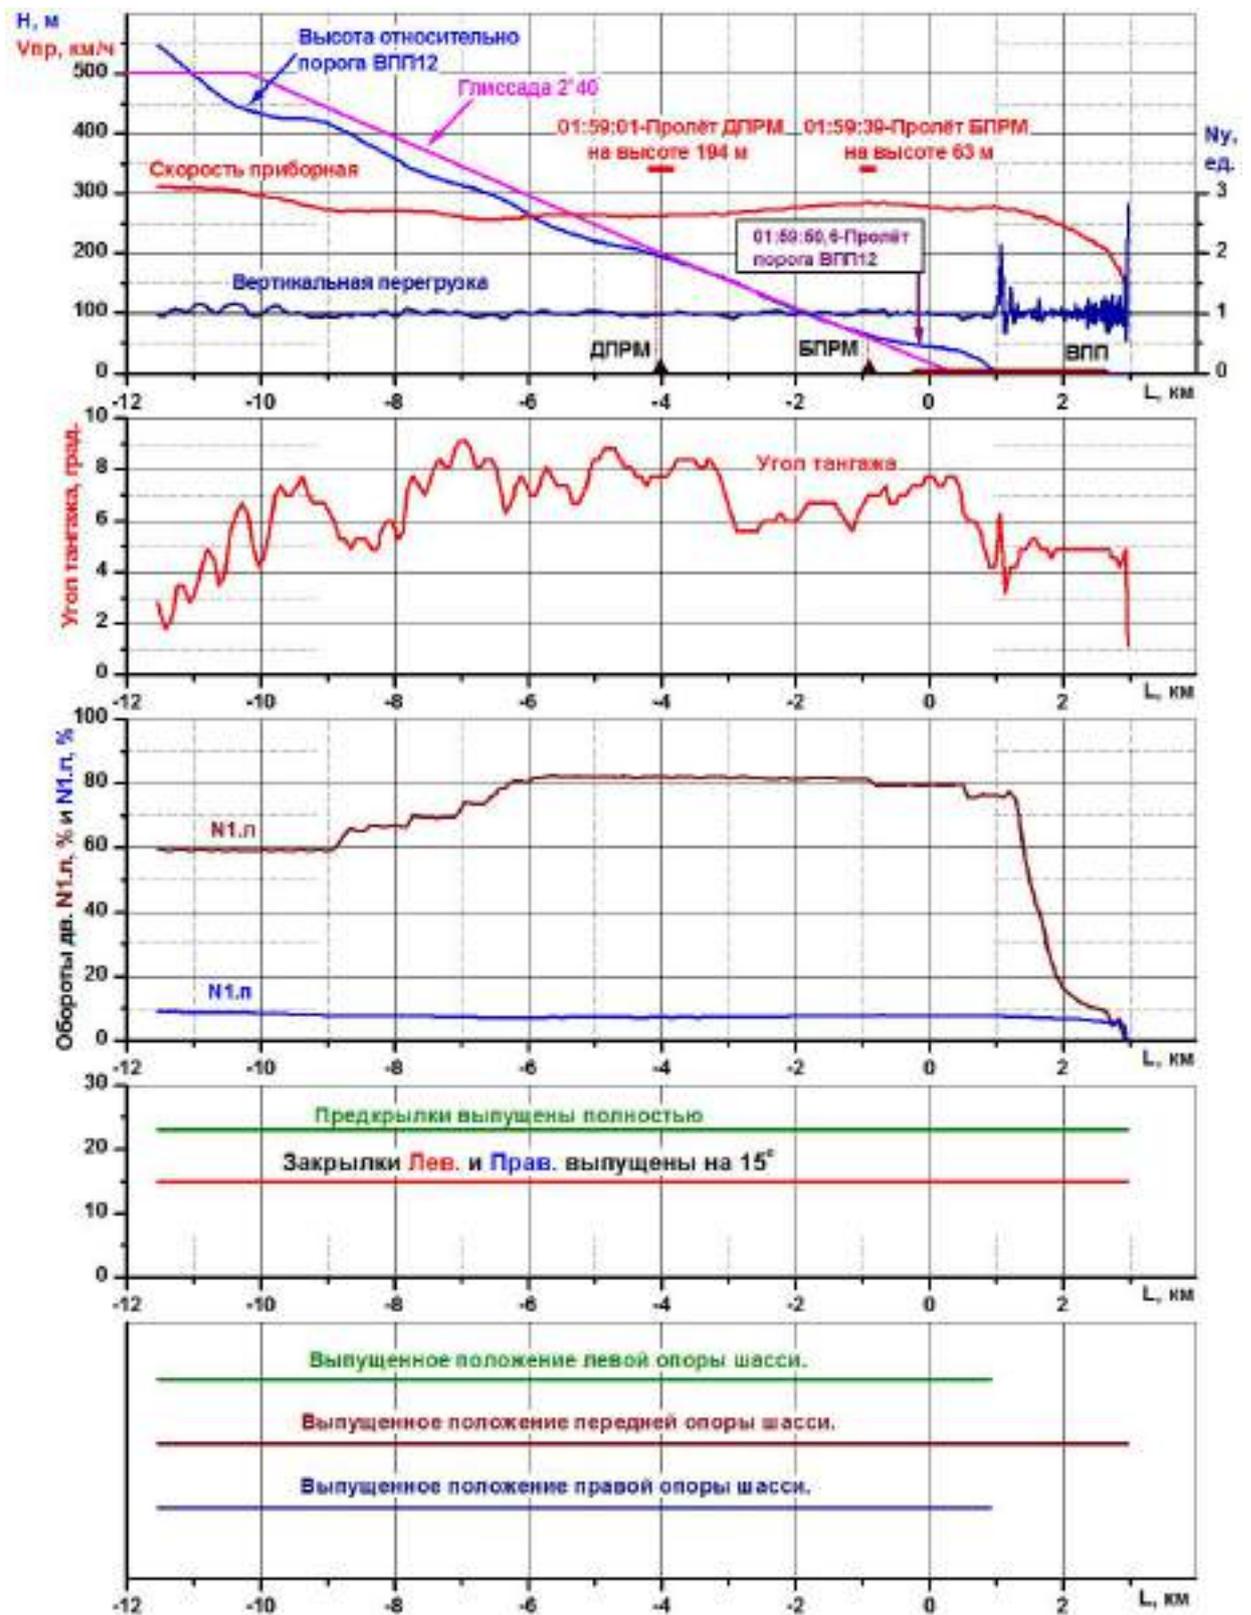
Рисунок 57 Траектория полета по глиссаде при аварийной посадке

Снижение проходило немного ниже глиссады (Рисунок 57). При подходе к ДПРМ самолет практически вышел на глиссаду и в 01:59:01 прошёл ДПРМ на высоте ~195 м относительно порога ВПП и приборной скорости 142 кт (263 км/ч).

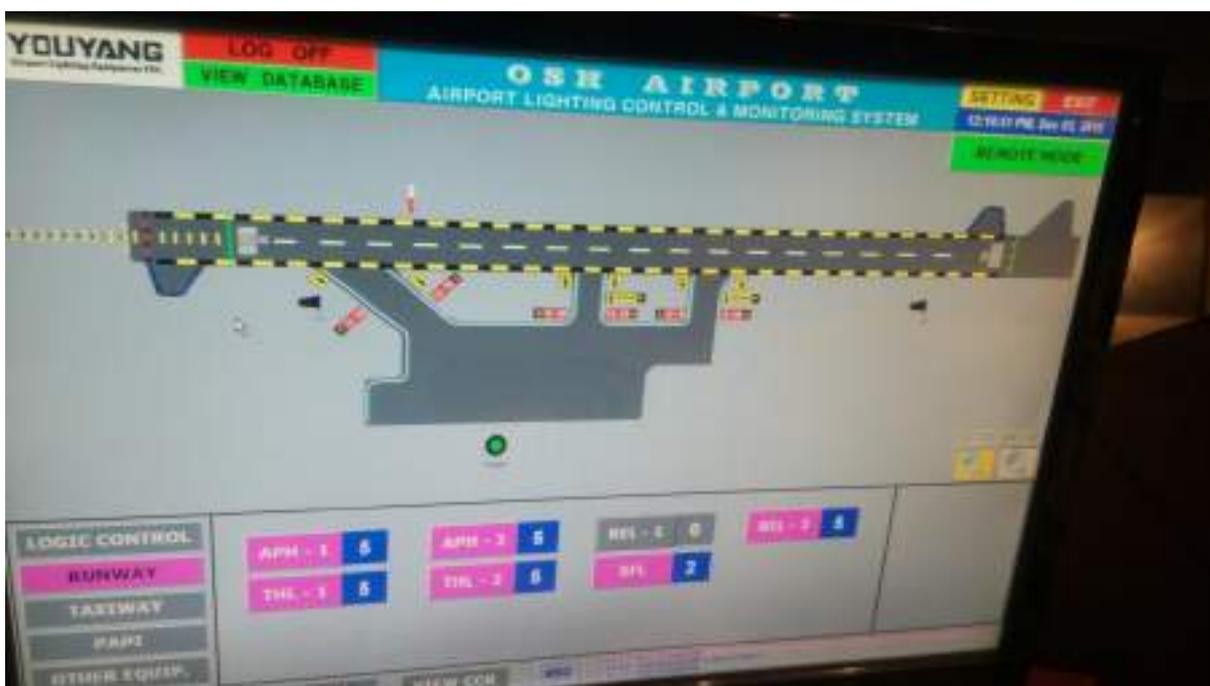
Рисунок 58 Фактическое состояние боковых огней ВПП на мониторе диспетчера СДП

Из объяснения старшего диспетчера следует, что, получив информацию от диспетчера ДПП об аварийной посадке на аэродроме Ош, он решил установить максимальную яркость огней ВПП. Выполняя манипуляции по переключению степени яркости огней ВПП, старший диспетчер из-за невнимательности (возможно в спешке), неумышленно, отключил второе кольцо боковых огней ВПП, при этом на фактическое количество горящих боковых огней на мониторе светосистемы внимания не обратил.

Неумышленное отключение второго кольца боковых огней ВПП не повлияло на исход аварийной посадки и не явилось фактором, способствовавшим АП. При включенных огнях первого и второго кольца расстояние между боковыми огнями ВПП составляет 60 м, а при отключении второго кольца - 120 м, что при фактической видимости на ВПП (менее 50 м) не могло оказать влияния на исход полета.
