МЕЖГОСУДАРСТВЕННЫЙ АВИАЦИОННЫЙ КОМИТЕТ
КОМИССИЯ ПО РАССЛЕДОВАНИЮ АВИАЦИОННЫХ ПРОИСШЕСТВИЙ
ОКОНЧАТЕЛЬНЫЙ ОТЧЕТ
ПО РАССЛЕДОВАНИЮ АВИАЦИОННОГО ПРОИСШЕСТВИЯ

Вид авиационного происшествия	АПбЧЖ
Тип воздушного судна	B-737-300
Государственный и регистрационный опознавательные знаки	EX-37005
Заводской номер	24681
Владелец ВС	Авиакомпания «Avia Traffic Company»
Эксплуатант	Авиакомпания «Avia Traffic Company»
Авиационная администрация	Агентство ГА Кыргызской Республики
Место авиационного происшествия	Кыргызская Республика, аэродром Ош Координаты: N 40°35'59,00" и E 072°48' 40,04"
Дата, время авиационного происшествия	22.11.2015, 02:00 UTC (08:00 местного времени), сумерки

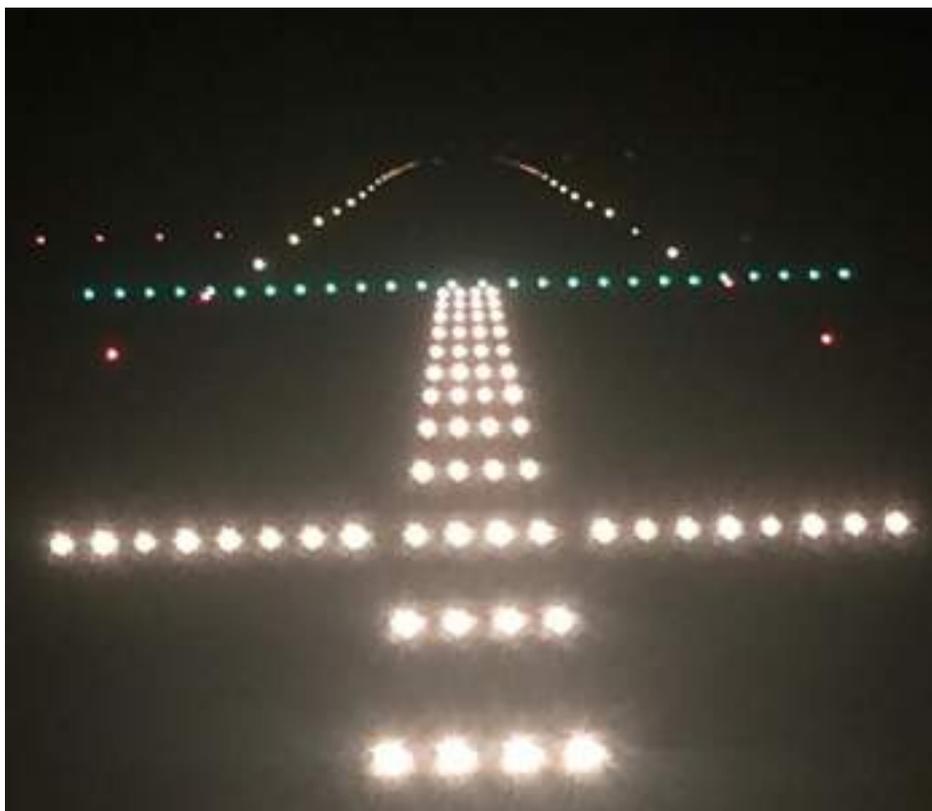
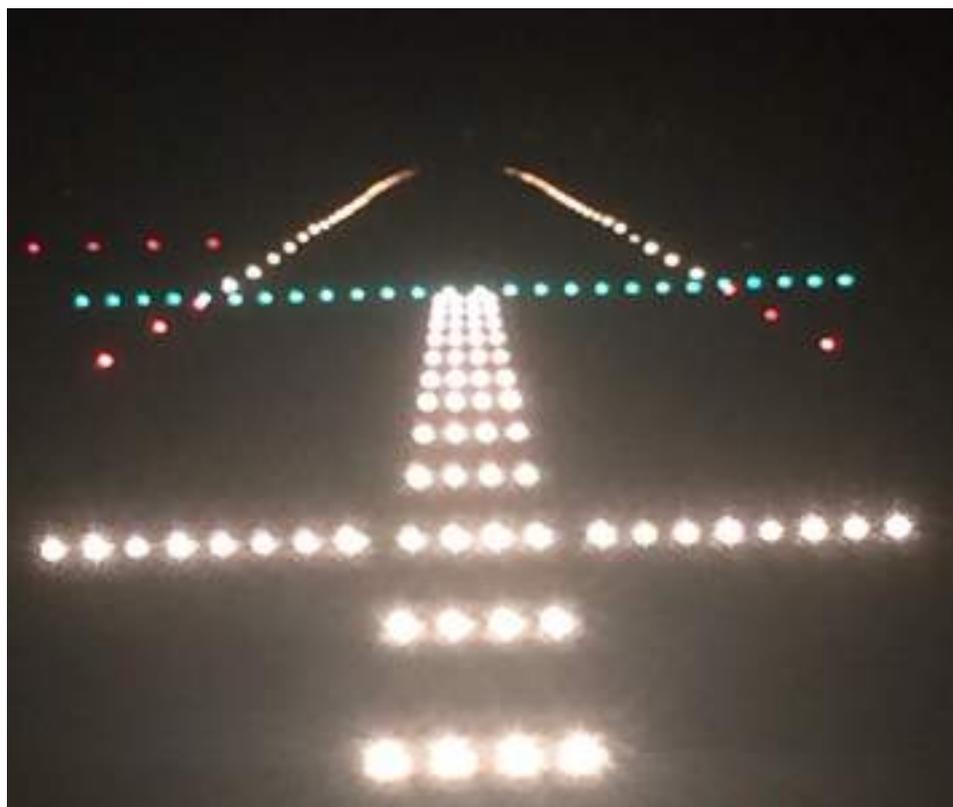
Неумышленное отключение второго кольца боковых огней ВПП не повлияло на исход аварийной посадки и не явилось фактором, способствовавшим АП. При включенных огнях первого и второго кольца расстояние между боковыми огнями ВПП составляет 60 м, а при отключении второго кольца - 120 м, что при фактической видимости на ВПП (менее 50 м) не могло оказать влияния на исход полета.

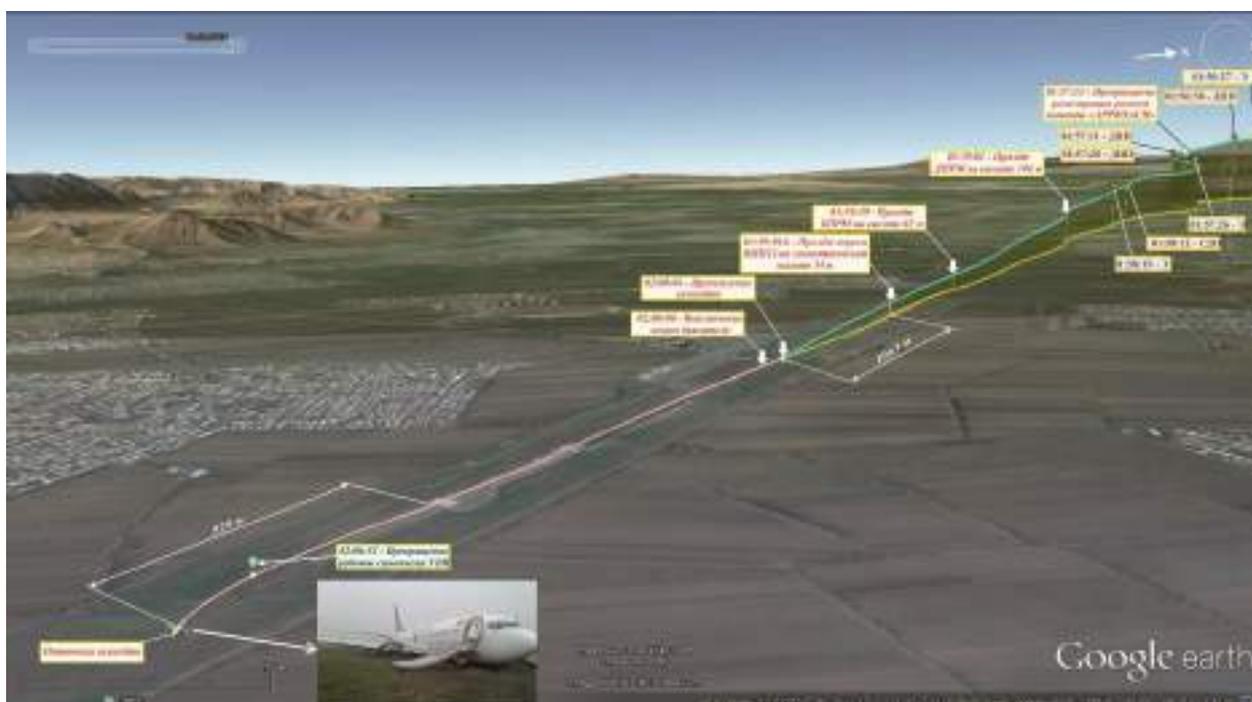
Рисунок 62 Аварийная посадка и выкатывание

При движении самолета по ВПП и грунту происходило разрушение нижней части фюзеляжа, левого и правого двигателей. В результате сильного трения фюзеляжа о

При дальнейшем движении самолёта, в 02:00:29.5, произошло его выкатывание за пределы ВПП на грунт на удаление 529 м (Рисунок 62).
