LE “ARLECCHINATE” SULLA CARLINGA POSSONO PROVOCARE INCIDENTI

Safety Newsletter 24/2018 del 20 Maggio 2018

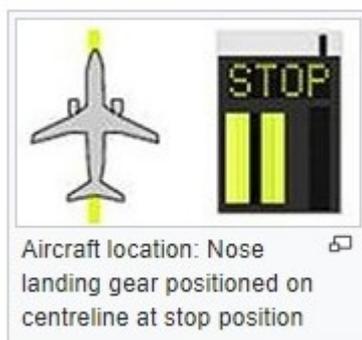
in questa immagine il sistema APIS avverte che l'aereo è posizionato correttamente al parcheggio assegnato.

Quel giorno all'aeroporto di Lisbona l'APIS non fu in grado di riconoscere l'aereo della Sabena e non fu in grado di assistere il comandante ad un corretto parcheggio. **Il risultato fu che la nacella del motore numero uno si danneggiò impattando contro il jetbridge di sbarco.**
