NUOVI DETTAGLI SULL'INCIDENTE DI MOSCA

Safety Newsletter 31/2019 del 16 Giugno 2019

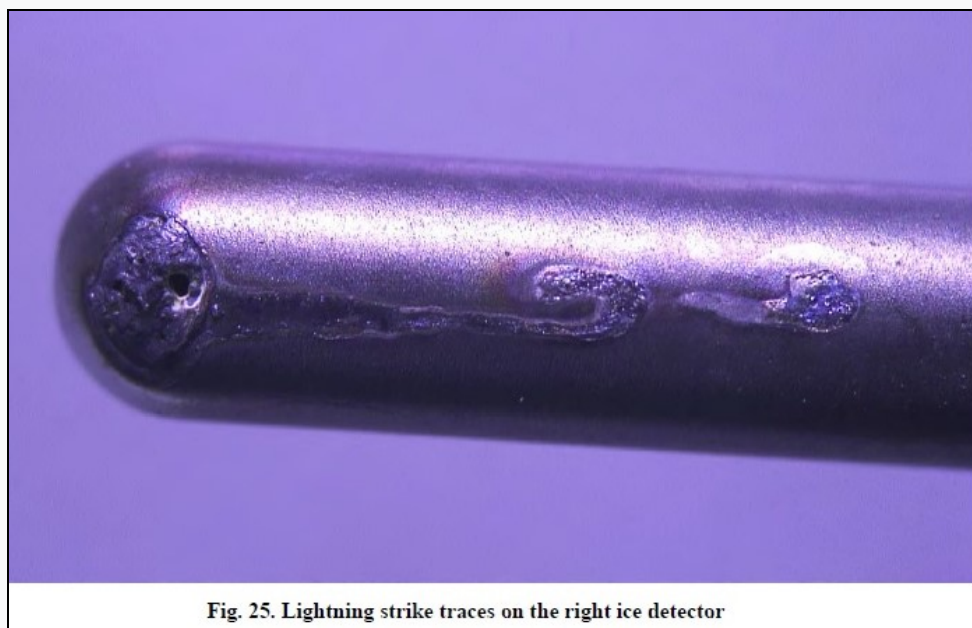
L'equipaggio di condotta impegnò l'autopilota mentre l'aereo saliva attraverso un'altezza di 700 ft. Dopo appena sei minuti di volo, alle 18:08, a seguito di quello che il rapporto definisce un *atmospheric electricity impact* è accaduto l'imprevisto.
