QUANDO LE ALI SI INCONTRANO

Safety Newsletter 32/2017 del 23 Luglio 2017

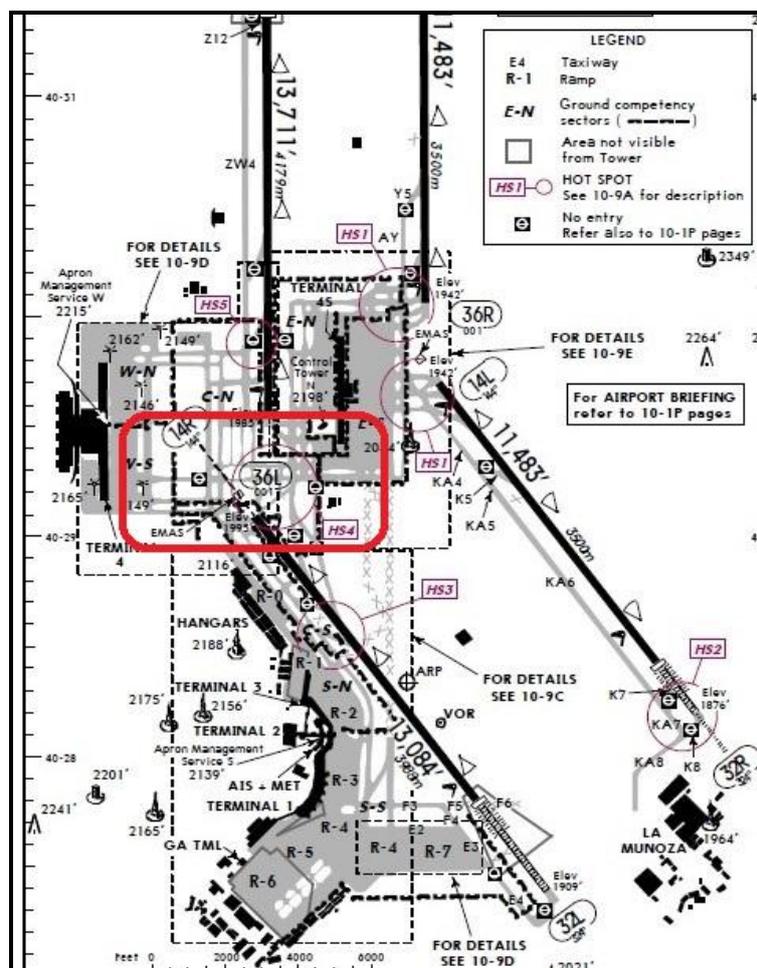
Le due estremità alari si erano scontrate. Come si può osservare dalla sottostante mappa aeroportuale del Barajas la fine della pista 32L coincide con l'inizio della testata 36L.

Se ora si ritorna alla prima immagine si potrà notare che oltre alla freccia blu che indica il corretto punto di holding, è anche riportata la freccia rossa crossata che indica che non ci si doveva fermare in quel punto. Il B777 di American si sarebbe dovuto portare 40 metri più avanti. ("Aircraft N758AN stopped 20 m beyond the CATII/III holding point, but 40 m before reaching the marking for the CAT I holding point") (3)

REC. 15/16. It is recommended that Jeppesen review the information published in the AIP-Spain that is not included in its documentation, and that it incorporate which could be operationally important, such as the note in the airport chart indicated in this report.

REC. 16/16. It is recommended that Enaire instruct aerodrome controllers to redouble their monitoring, including visual, of runway holding points and that when they detect an aircraft that is stopped an unsafe distance away from holding markings, they instruct its crew to move closer to the marking.
