EVITATE I POSTI A BORDO PARALLELI CON I MOTORI

NL 20/2023 ; 20 Maggio 2023

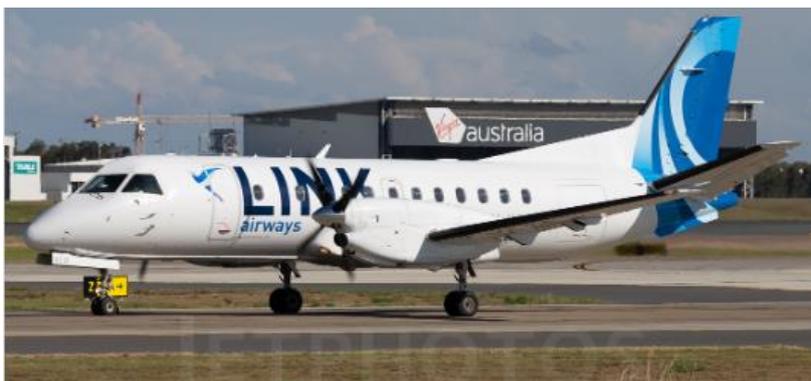
L'incidente ha riguardato un Saab 340B (*di cui vedete una immagine*) un aereo di linea regionale bimotore turboelica, caratterizzato da una configurazione alare ad ala dritta a sbalzo montata bassa, prodotto dall'azienda svedese Saab dagli anni ottanta fino al 2005. Ne sono stati costruiti circa 460 esemplari.
