TITAN, COME IL COMET ?

NL 26/2023 ; 27 giugno 2023

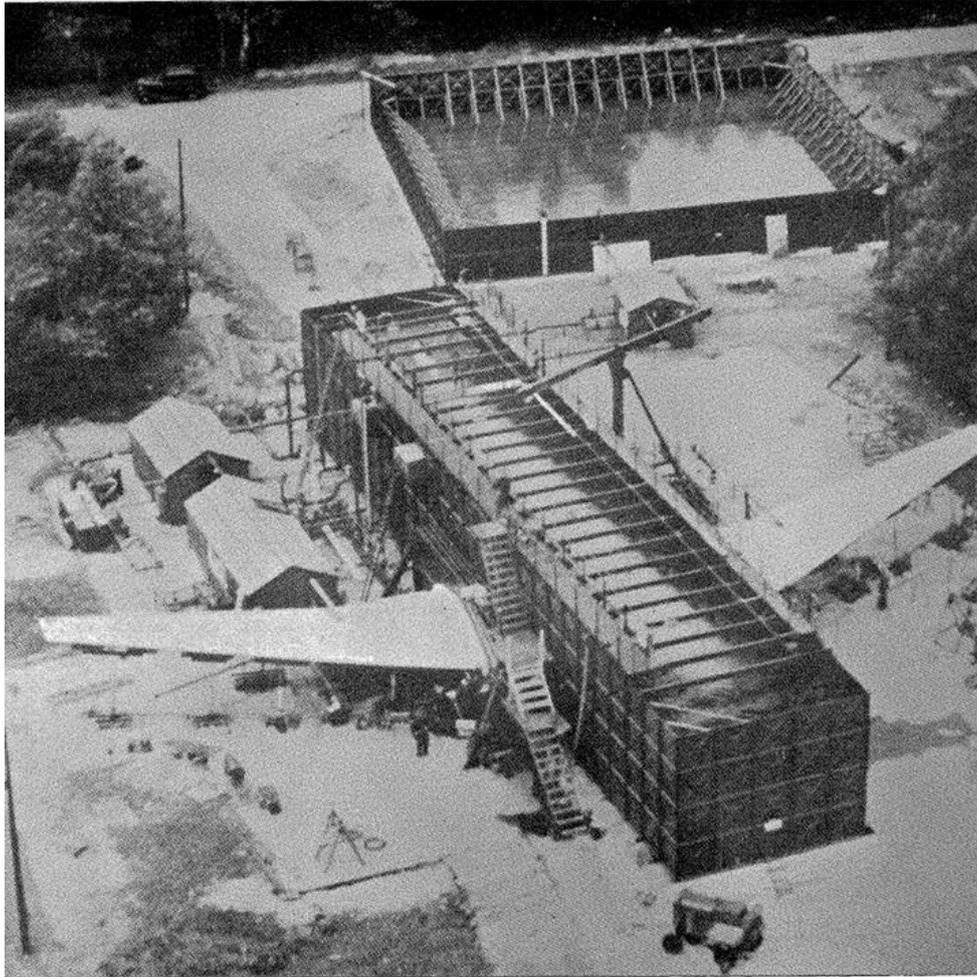
Da notare che per controllare “la tenuta” della struttura si era appunto ricorsi ad una enorme vasca/gabbia di acqua (“water tank testing” ; “water torture”). Anche per questo motivo l'incidente del Titan ci ha fatto ricordare le tragedie del Comet. Durante le indagini l'intera fusoliera fu testata in un apposito serbatoio d'acqua costruito appositamente a Farnborough di cui vediamo l'immagine.

In questa immagine tratta dal Rapporto Cohen pubblicato nel 1955 si vede la grande vasca metallica usata per testare la resistenza della fusoliera dei Comet
