## PRIMO RAPPORTO SUL FINESTRINO ROTTO DI MALTA AIR

NL 51/26 (18 Agosto 2026)

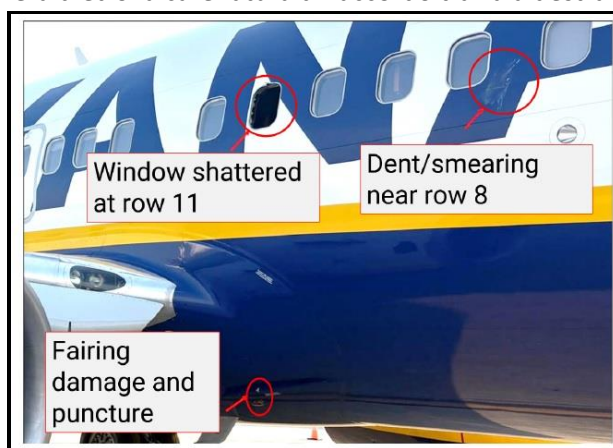
L'ispezione dell'aeromobile ha rivelato agli investigatori che il motore n. 2, un modello CFM56-7B26 della CFM International (2) ha subito il distacco di una pala della ventola, con conseguente impatto di frammenti del motore sulla fusoliera e sullo stabilizzatore orizzontale destro. La sezione pressurizzata della fusoliera è stata perforata sia attraverso il finestrino della cabina passeggeri situato nella fila 11, sia nel rivestimento del lobo inferiore della fusoliera dietro la carenatura di raccordo tra l'ala destra e la fusoliera.

Sono stati riscontrati vari ulteriori altri danni da impatto sulla carenatura di raccordo tra l'ala destra e la fusoliera, un'ammaccatura con sbavature di vernice sul rivestimento della fascia del finestrino della fusoliera. La copertura della ventola interna ha subito danni alla rivestitura in prossimità dello sportello di accesso all'olio del generatore di azionamento integrato.
