## LA CORRETTA POSTURA IN CASO DI EVACUAZIONE CON SCIVOLI

Commentando un recente rapporto investigativo pubblicato dal Japan Transport Safety Board intendiamo fornire ai nostri lettori una utile indicazione circa la corretta postura da tenere nel caso di evacuazione dall'aereo via scivoli, augurando che non vi capiti un evento in cui essa sia necessaria, ovviamente.

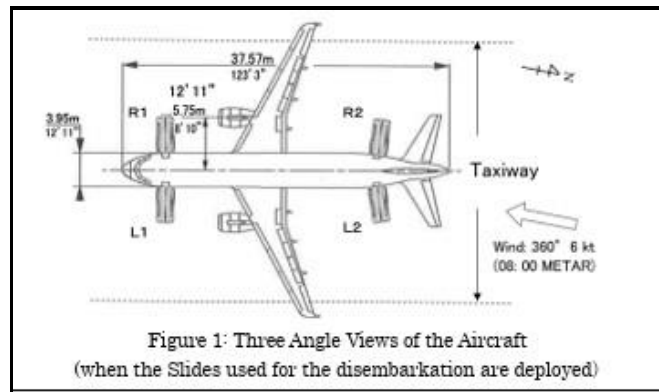
Dopo l'atterraggio dell'aereo sulla pista 36 dell'aeroporto di Chubu, l'Airbus si fermava sulla pista di rullaggio evitando di raggiungere l'aerostazione. Dopo l'arresto dell'aereo, il comandante ha ritenuto che i passeggeri dovessero essere sbarcati immediatamente e decideva di utilizzare gli scivoli di evacuazione. Pertanto ordinava ai membri dell'equipaggio di cabina di eseguire un'"evacuazione non urgente" utilizzando gli scivoli dopodiché il comandante comunicava anche ai passeggeri che sarebbe stata eseguita un'evacuazione tramite gli scivoli spiegando che era stata ricevuta una minaccia di bomba. Dopo l'annuncio, i quattro membri dell'equipaggio di cabina si posizionavano ciascuno presso una delle quattro porte (*vedi immagine che segue*) e attivavano gli scivoli. Immediatamente dopo, i passeggeri iniziavano a sbarcare e lo sbarco completo dall'aereo avveniva nel giro di cinque minuti dall'apertura delle porte.

Un passeggero di 67 anni sbarcato dall'aereo tramite l'uscita di poppa sinistra (L2) riportava però gravi ferite.

L'investigazione appurava che tutti gli scivoli di ogni uscita erano stati regolarmente dispiegati. Inoltre, durante gli sbarchi, essi non sono stati colpiti da raffiche di vento e non veniva osservata alcuna perdita di gas al loro interno. Nel controllo dettagliato degli scivoli condotto dopo l'incidente, venivano rinvenuti graffi ma non tali da impedirne il corretto utilizzo.
