## LE INSIDIE DEL GHIACCIO

Per quanto sia prematuro fare ipotesi, non è da escludere che la causa della caduta dell'ATR72 di Iran Asseman sia da imputarsi a problemi di ghiaccio.

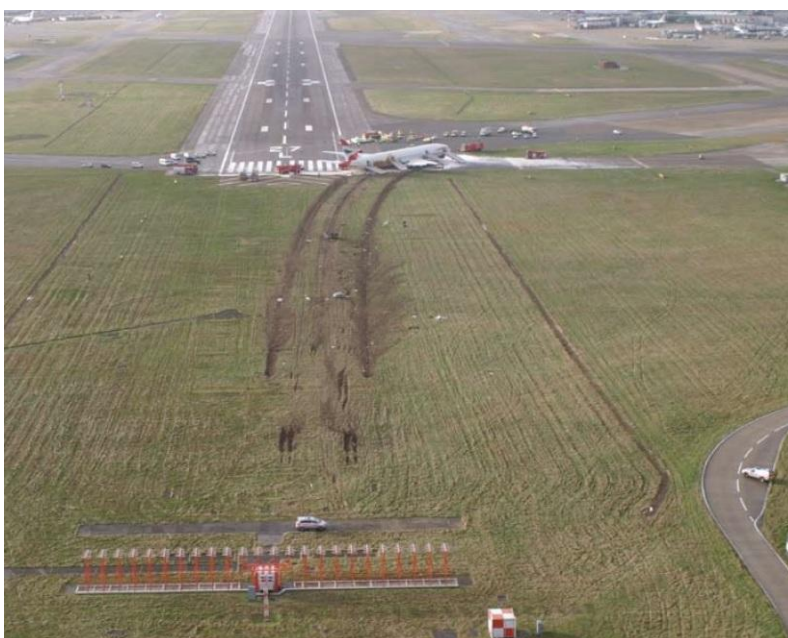
Il gelo purtroppo rappresenta ancora una insidia per l'aviazione commerciale ed una prova dei problemi che può tuttora causare la si è avuta allorchè un Boeing 777 di British Airways il 17 gennaio 2008 è giunto a pochi metri dalla testata pista di Heathrow con i motori che non fornivano più la spinta a causa dei cristalli di ghiaccio che avevano bloccato il flusso di carburante nelle condutture dei motori. (1) Il volo aveva iniziato la sua crociera a FL350 (10.500 metri) e la aveva conclusa a FL400 (12.200 metri) particolare questo che dimostra come oggigiorno gli aerei volino a quote di crociera decisamente più alte di quanto non avveniva in passato.

*Immagine tratta dal rapporto AAIB 1/2010*

Ma se quell'incidente fu causato da un problema tecnico della valvola di scambio del motore Rolls Royce a cui è stato posto rimedio, ben più preoccupanti sono i casi di incidenti avvenuti nella cosiddetta zona di convergenza intertropicale, meglio conosciuta con l'acronimo inglese ITCZ (*InterTropical Convergence Zone*). Si tratta di quella parte del pianeta situata in prossimità dell'equatore ove avviene l'incontro fra le correnti di venti dell'emisfero australe e boreale con risalita di masse di aria calda che determinano severi fenomeni di instabilità accompagnati da temporali di forte entità. E' caratterizzata da continui sviluppi di moti di carattere convettivo e dalla formazione di imponenti cumulonemi.
