INCIDENTE LION AIR: LA FAA EMETTE UNA EMERGENCY AIRWORTHINESS

Colpo di scena nell'incidente al volo Lion Air 610 costato la vita a 189 persone (1). Sull'evento la Boeing ha emesso il 6 novembre un suo Operations Manual Bulletin (OMB); il giorno successivo il 7 novembre è intervenuta la FAA che a sua volta ha provveduto all'emissione di una EAD (Emergency Airworthiness Directive). (2)

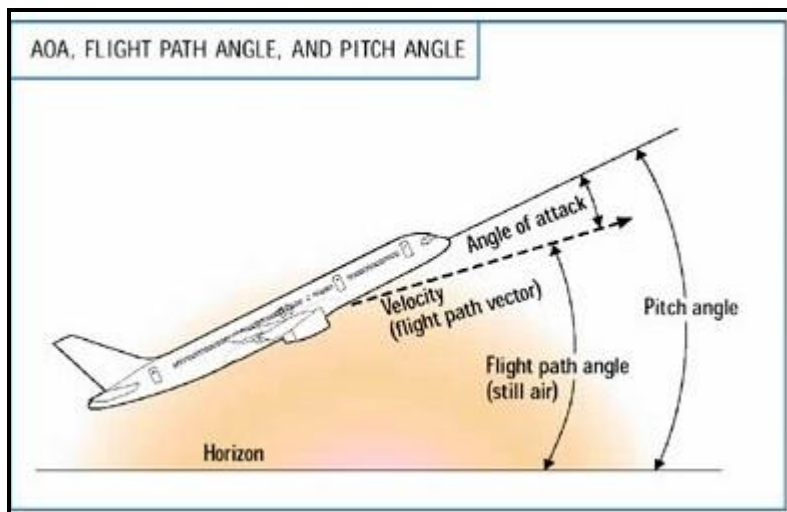
L'angolo di attacco (AOA) è l'angolo tra l'aria in arrivo o il vento relativo e una linea di riferimento sull'aereo o sull'ala. Solitamente, la linea di riferimento è una linea che collega il bordo di attacco e il bordo di uscita in un punto medio dell'ala. La maggior parte degli aerei a reazione commerciali utilizzano la linea di mezzeria della fusoliera o l'asse longitudinale come linea di riferimento. Non fa differenza quale sia la linea di riferimento, purché sia usata in modo coerente.

L'AOA a volte viene confuso con l'angolo di inclinazione o l'angolo del percorso di volo. Angolo di inclinazione (assetto) è l'angolo tra l'asse longitudinale (dove l'aereo è puntato) e l'orizzonte. Questo angolo viene visualizzato sull'indicatore di assetto o sull'orizzonte artificiale.
