SICUREZZA VOLO 2020: un anno difficile da commentare

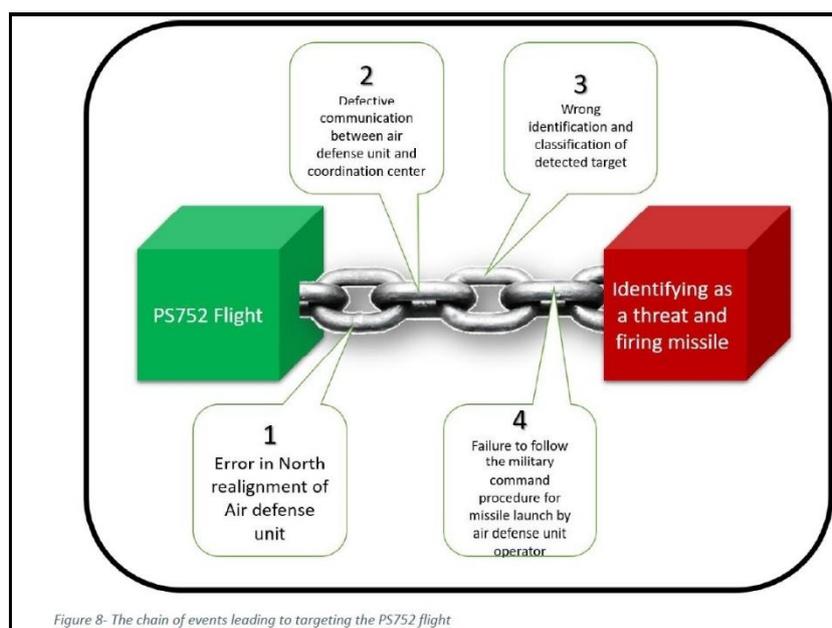
"La catena degli eventi che ha portato all'abbattimento del volo PS752"

Nel 2020 si è ancora una volta registrato un caso di atto ostile contro aeromobili di linea. L'8 gennaio è stato abbattuto un Boeing 737 della Ukraine International. L'abbattimento è avvenuto sette minuti dopo il decollo dall'aeroporto internazionale di Teheran. Quel giorno numerosi missili balistici erano stati lanciati dall'Iran verso basi Usa in Iraq in risposta all'uccisione di un alto ufficiale delle forze armate iraniane portata a termine avvalendosi di droni. Le autorità iraniane che nelle ore successive alla sciagura avevano negato la possibilità dell'abbattimento hanno in seguito ammesso il lancio per errore di un loro missile. Nel mese di luglio è stato anche pubblicato un Rapporto preliminare sull'abbattimento chiarendo le modalità dell'errore compiuto. La "chain of events" riportata nella sottostante immagine è tratta appunto dal rapporto in questione il quale è già caricato nel nostro sito www.air-accidents.com

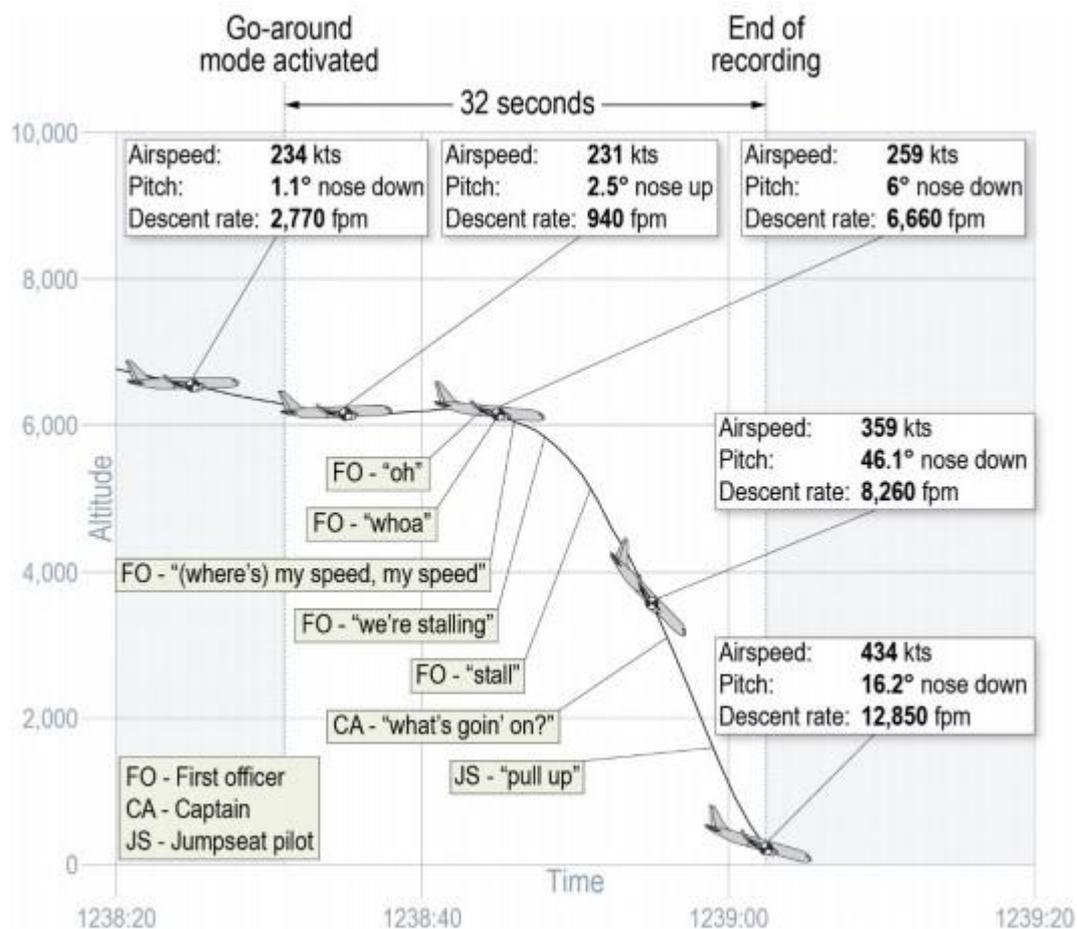
Figure 1. Selected airplane parameters and crew statements during final seconds of flight.⁸

L'immagine che riportiamo qui sotto sintetizza i 22 secondi fatali che hanno portato l'aereo a disintegrarsi a terra.

Inoltre, all'incirca in questo periodo, i dati FDR indicavano alcune piccole accelerazioni verticali coerenti con l'aereo che si trovava in area di turbolenza. **Alle 12:38:31 veniva attivata la modalità "go-around" dell'aereo** e dal quel momento iniziava la tragedia. Poco dopo, quando la velocità indicata dall'aereo era costante a circa 230 nodi, i motori sono aumentati fino alla massima spinta, e l'attitudine aumentava fino a circa 4° di prua verso l'alto. L'aereo ha poi inclinato il muso verso il basso per i successivi 18 secondi. L'avviso di stallo (*stick shaker*) non si è attivato. I dati FDR, radar e ADS-B indicano che l'aereo è entrato in una rapida discesa su una rotta di 270°, raggiungendo una velocità all'aria di circa 430 nodi. Un video di una telecamera di sicurezza ha catturato l'aereo in attitudine ripida in picchiata ali fino all'impatto con la palude. Gli stessi dati FDR hanno mostrato che l'aereo si è inclinato gradualmente fino a circa 20 gradi verso il basso durante la discesa.

Da mettere in rilievo la seguente osservazione contenuta nel rapporto: "Il primo ufficiale ha probabilmente sperimentato un'illusione somatograficamente in salita mentre l'aereo accelerava a causa dell'attivazione involontaria della modalità *go-around*, che lo ha spinto a spingere in avanti la colonna di controllo dell'aereo"

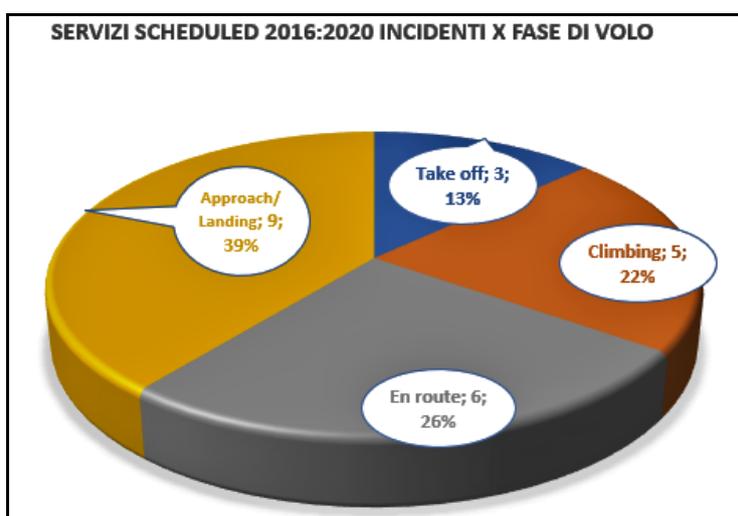
Tabella 2

Periodo 2016-2020: Safety x Fase di volo (safety x phase of flight)

Take off	3
Climbing	5
En route	6
Descent	0
Approach	2
Landing	7

Nella **tabella 2** che segue proponiamo i dati relativi alla criticità delle varie fasi di volo. I dati si riferiscono al triennio 2018-2020 e prendono in considerazione tutte le tipologie di volo con esclusione degli atti ostili.

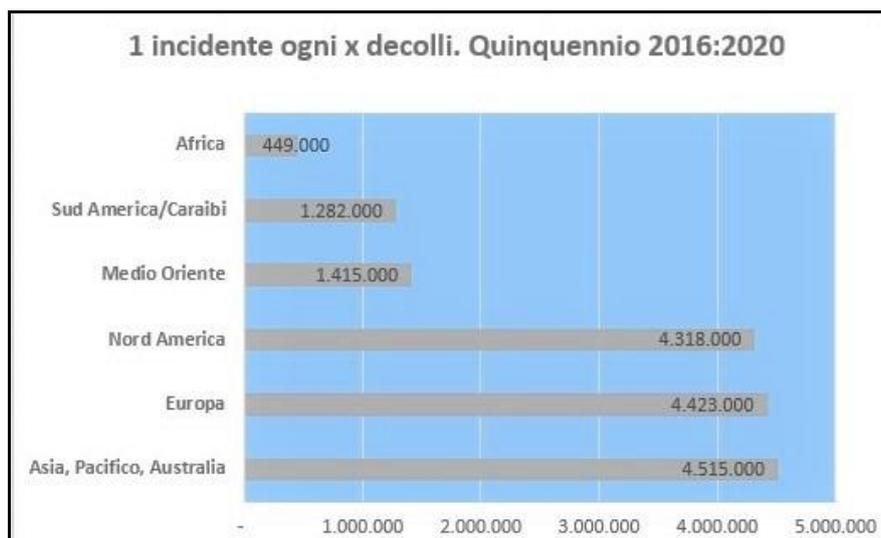
Il grafico illustra il rapporto fra numero incidenti occorsi vs. il numero delle partenze effettuate nella regione. L'area con il rapporto migliore è quella asiatica/Pacifico ove si registra 1 incidente ogni 4.515.000 decolli; pressochè a pari valore si trova la regione Europa (4.423.000) La regione più critica l'Africa con 1 incidente ogni 449.000 decolli.

Sud Est Asiatico (SEA) + Pacifico (PAC) =	1 incidente ogni 4.515.000 decolli
Europa (EUR)+Europa Est (EEU) =	1 incidente ogni 4.423.000
Nord America (NAM) =	1 incidente ogni 4.318.000
Medio Oriente (MID) =	1 incidente ogni 1.415.000
Sud America (SAM + Caraibi (CAR)=	1 incidente ogni 1.282.000
Africa (AFI) =	1 incidente ogni 449.000

L'analisi mostra come nei cinque anni che vanno dal 2016 al 2020 la regione che mostra il miglior rapporto è quella del Sud Est Asia/Pacifico. La più critica l'area africana. In Europa abbiamo un incidente ogni 4.4 milioni di decolli. **E' interessante annotare che dei dieci incidenti imputati alla regione Europa, otto di essi sono avvenuti nella zona da noi denominata "EEU" ovvero Paesi dell'Europa orientale ex-URSS.** Facciamo presente che il nostro sito oltre ad offrire una ampia varietà di statistiche è l'unico a fare una distinzione fra paesi europei "occidentali" e quelli appartenenti all'ex Europa "orientale" (EEU=Eastern European Countries).
