ENGINE SHUT DOWN !

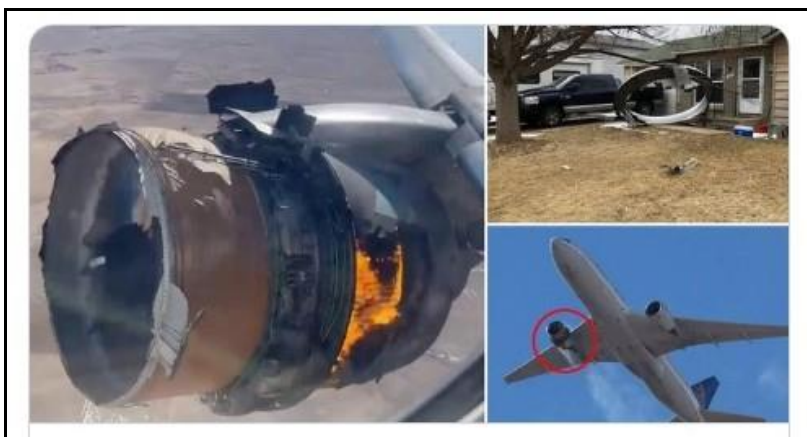
Non tutti gli incidenti di questo tipo avvengono tuttavia in modo discreto. Altri occorrono con modalità ben più gravi e traumatiche come quello accaduto il 20 febbraio allorchè un motore di un Boeing 777 ha preso fuoco. Si trattava del volo United 328 da Denver a Honolulu di cui mostriamo alcune immagini.

L'aereo è ritornato immediatamente a Denver e su tale evento è stata aperta una approfondita inchiesta. L'esame iniziale avviata dal NTSB sul motore Pratt & Whitney PW4077 ha rivelato che l'ingresso e la cappottatura si erano separati dal motore e che due pale del ventilatore erano fratturate (una pala del ventilatore era fratturata vicino alla radice, una pala del ventilatore adiacente era fratturata circa a metà dell'apertura). Sembrava che una porzione di pala si fosse incastrata nell'anello di contenimento. Le rimanenti pale della ventola presentavano danni alle punte e ai bordi d'attacco. (4)
