## PASSEGGERI, ATTENZIONE ALLA DISCESA DALL'AEREO

Ora in data 31 agosto 2026, la ANSV ha pubblicato lo “Studio sugli eventi relativi alle cadute di passeggeri dalle scale integrate dell'aeromobile Boeing B737”. In tale studio, alla luce delle segnalazioni ricevute circa le cadute di passeggeri dalle scale integrate degli aeromobili Boeing 737, che avevano appunto richiesto l'apertura di tre inchieste di sicurezza, l'ANSV ha reputato di approfondire la tematica, al fine di rilevare possibili criticità e azioni correttive da adottare. (2)

**NL 55/26** (05 Settembre 2026)

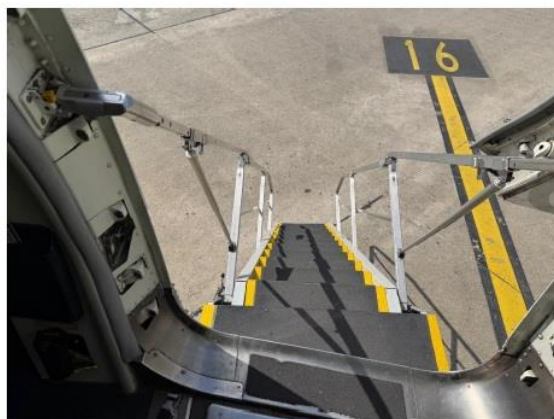
Foto 5: vista dall'interno della cabina della scala integrata del B737. Si noti il primo gradino asimmetrico per la discesa del passeggero.

Un particolare decisamente da porre in evidenza è che nella scala integrata del B737 il primo gradino risulta asimmetrico per il passeggero in fase di discesa data la conformazione della fusoliera in relazione al gradino. In tale contesto appaiono condivisibili le raccomandazioni di sicurezza già emesse dal CIAIAC e dalla AAIU in materia. Queste tuttavia, ad oggi, non hanno avuto l'effetto desiderato.

In considerazione della sostanziale esclusività di utilizzo della scala integrata in Italia da parte dell'operatore Ryanair, pare quindi opportuno -annota l'ANSV- che il personale di cabina durante le operazioni di imbarco e sbarco operi un maggiore controllo dei passeggeri che utilizzano la scala anteriore integrata aeromobile, in particolare richiamando la loro attenzione sul fatto di avere una mano libera per potersi sostenere al corrimano della scala. Inoltre, l'annuncio fatto prima dello sbarco tramite il sistema interfonico di bordo dovrebbe essere trasmesso sempre anche nelle lingue del paese di partenza e di destinazione.
