## PROBLEMI CON LA RAT DEI 787 ?

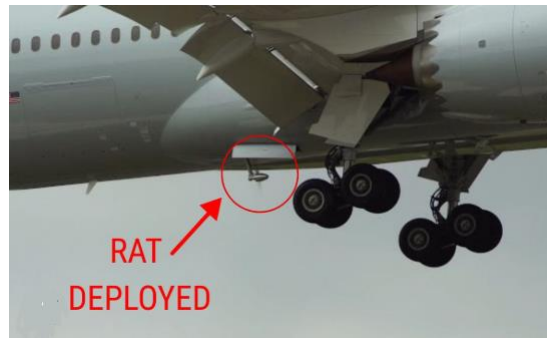
Premesso che per "RAT" (Ram Air Turbine) si intende una piccola turbina eolica collegata a una pompa idraulica o a un generatore elettrico, installata su un aeromobile e utilizzata come fonte di energia (*vedi foto*) in questo articolo narreremo del dibattito che su questo apparato, e in generale sull'affidabilità del B787, si è aperto nella comunità aeronautica -per il momento- indiana (1)

Il RAT serve ad alimentare i sistemi in caso di interruzione dell'alimentazione dei sistemi primari, mantenendo attiva l'alimentazione elettrica e idraulica critica affinché l'aereo possa volare in sicurezza fino al primo aeroporto raggiungibile. Non è progettato per attivarsi autonomamente quando tutti i sistemi funzionano in modo regolare e, se ciò dovesse accadere, dovrebbe essere evidente all'equipaggio di volo attraverso i display di sistema presenti nella cabina di pilotaggio.

- (1) La RAT genera energia dal flusso d'aria grazie alla pressione dinamica dovuta alla velocità dell'aeromobile.
- (2) Boeing 787-8 immatricolato VT-ANO , c/n 36286
- (3) Boeing 787-8 immatricolato VT-ANB, c/n 36279 ; l'incidente è avvenuto nella fase di decollo.
- (4) <https://www.nytimes.com/2025/10/06/world/asia/air-india-boeing-planes.html>

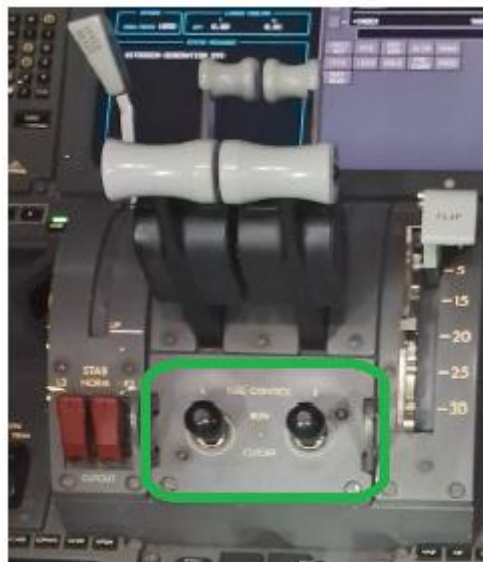
L'Ufficio investigativo sugli incidenti aerei del Ministero dell'Aviazione Civile indiano guida la *task force* formata subito dopo che l'aereo è precipitato ad Ahmedabad, in India. Da allora, si sono uniti agli sforzi rappresentanti del Regno Unito, del Portogallo e dell'AAIB canadese, nonché del National Transportation Safety Board statunitense. Ovviamente ne fanno parte anche i consulenti tecnici di GE (motori) e della Boeing. Nei video pubblicati *online* e girati dai testimoni in prossimità dell'aeroporto di Ahmedabad, l'aereo sembra essere configurato senza i flap dispiegati, il che costituirebbe sia un grave errore dell'equipaggio di volo sia una potenziale causa dell'incidente. I registratori di volo immediatamente recuperati all'indomani del tragico incidente mortale, rivelano alcune conversazioni tra il pilota e il copilota relative alle impostazioni dei due pulsanti del sistema di controllo del carburante. (*vedi foto*)
