UN GRAVE E PREOCCUPANTE INCIDENTE

NL 71/25 (21 Novembre 2025)

Air-accidents.com

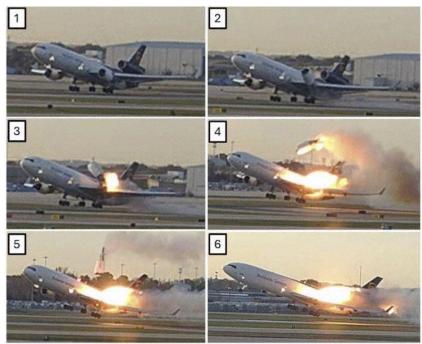
"Dopo la pulizia iniziale delle superfici di frattura, l'esame delle fratture dell'aletta di supporto posteriore del pilone sinistro ha rilevato tracce di cricche da fatica oltre ad aree di cedimento per sovrasollecitazione.

Sull'aletta di supporto posteriore, sia sulla superficie di frattura interna che su quella esterna, è stata osservata una cricca da fatica nel punto in cui il foro dell'aletta di supporto posteriore incontrava la superficie anteriore dell'aletta stessa. Per la superficie di frattura interna dell'aletta anteriore, sono state osservate cricche da fatica lungo il foro dell'aletta. Per la superficie di frattura esterna dell'aletta anteriore, la frattura era costituita interamente da sovrasollecitazione senza indicazioni di cricche da fatica. La flangia superiore anteriore del gruppo di supporto posteriore è stata esaminata per individuare indicazioni di deformazione o fratture preesistenti, ma non sono state trovate indicazioni. Il cuscinetto sferico è stato rimosso dalla forcella alare per ulteriori valutazioni."

Immagini tratte dal Rapporto NTSB
